# **ZNALECKÝ POSUDEK**

**na posouzení stavu střešního pláště na objektu Mateřské školy,  
V Žáčku 219, 190 14 Praha - Klánovice**

Praha září - říjen 2020

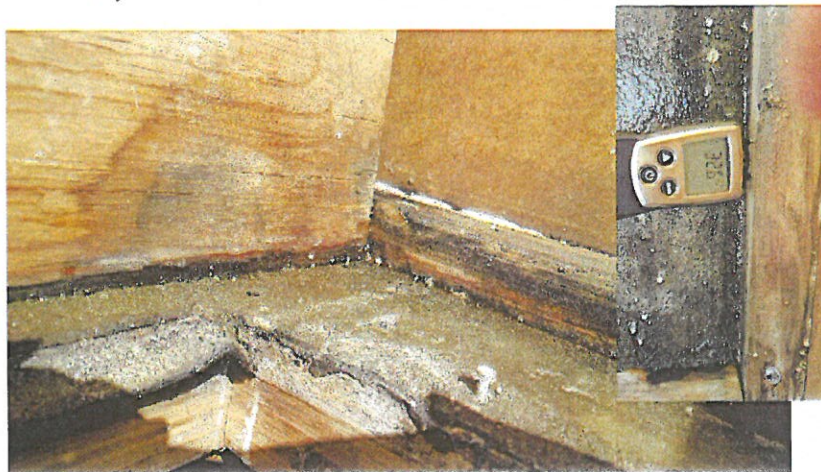
- konstrukce střešního výlezu (v PD značená V/08) je atakována vlhkostí zejména na čelním, levém bočním a vodorovných prvcích výlezu
  - pod rohoží Isover Flora 50 mm jsou patrné stopy plísně, hydroizolace v místě výlezu je lokálně nespojená – vzduchové mezery

- čelní strana výlezu – 49,2%, 18,7% - měřeno směrem nahoru
    - levá strana výlezu – 44,8%, 32,6% spodní plocha, spodní lem 25,1%, 11,5%, lať 17,1%

- pravá strana výlezu – 14,6% rám, 11,3% lať, měřením i vizuálně je tato strana sušší
    - výlezový žebřík – 9,2% (výlezový žebřík nemá žádnou povrchovou úpravu, ve vztahu k interiéru je tzv. v „první vrstvě“. V případě, že by se jednalo o prostupující vlhkost z interiéru, měl by být výlezový žebřík též „zasazen“ zvýšenou vlhkostí).

Stav jednotlivých prvků výlezu, měření vlhkosti

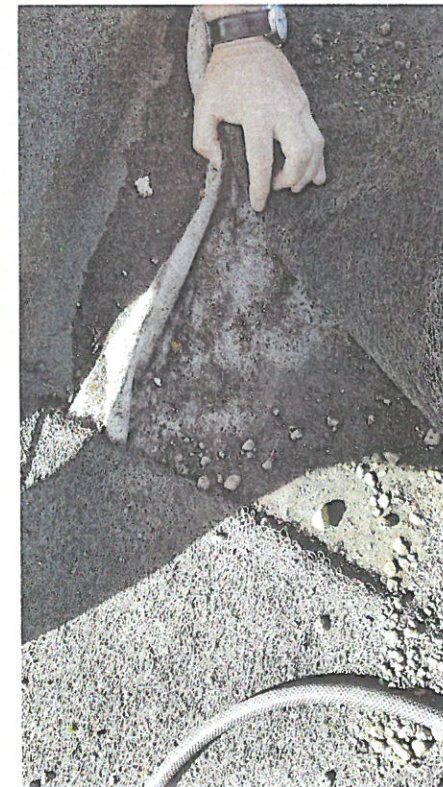
Viditelná vlhkost pod rohoží Isover

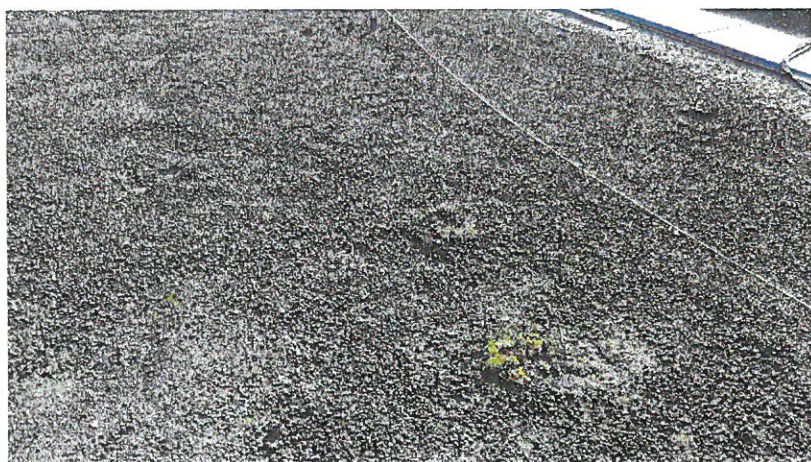
- Při místním šetření bylo zjištěno:
  - stav střešního pláště neodpovídá požadavkům projektové dokumentace, kamenivo frakce 32/63 v oblasti světlíků, střešního výlezu, střešních vpustí a po obvodu atiky nevykazuje ohraničené plochy – viz fotodokumentace, vegetace je zastoupena v ploše pouze lokálně, ve vrstvě střešního pláště byla shledána mechovitost – viditelná ve vegetační vrstvě (*zásyp směsí pro extenzivní střechy s travním osivem*)

Stav vegetační vrstvy

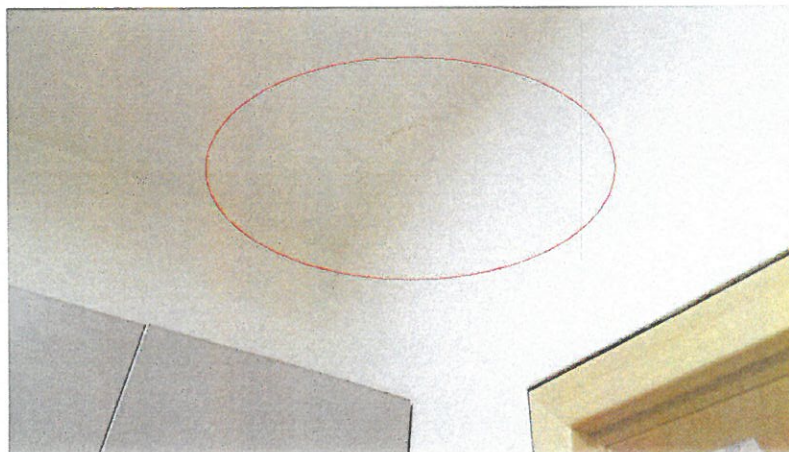
Pozn.: Z fotodokumentace jsou patrné stopy po vlhkosti na dřevěných kci

Viditelné stopy po vlhkosti na konstrukci
