Městská část Praha-Klánovice  
U Besedy 300/8,  
190 14 Praha – Klánovice  
Kontaktní osoba: Ing. Milan Chroust

Ing. Petr Kapička  
Libušínská 2514  
272 01 Kladno  
Znalec v oboru stavebnictví  
Autorizovaný inženýr ČKAIT č. 0013685

**Věc: Protokol z místního šetření znalce k provedené sondě do stěny přístavby MŠ Klánovice, V Žáčku 219, 190 14 Praha**

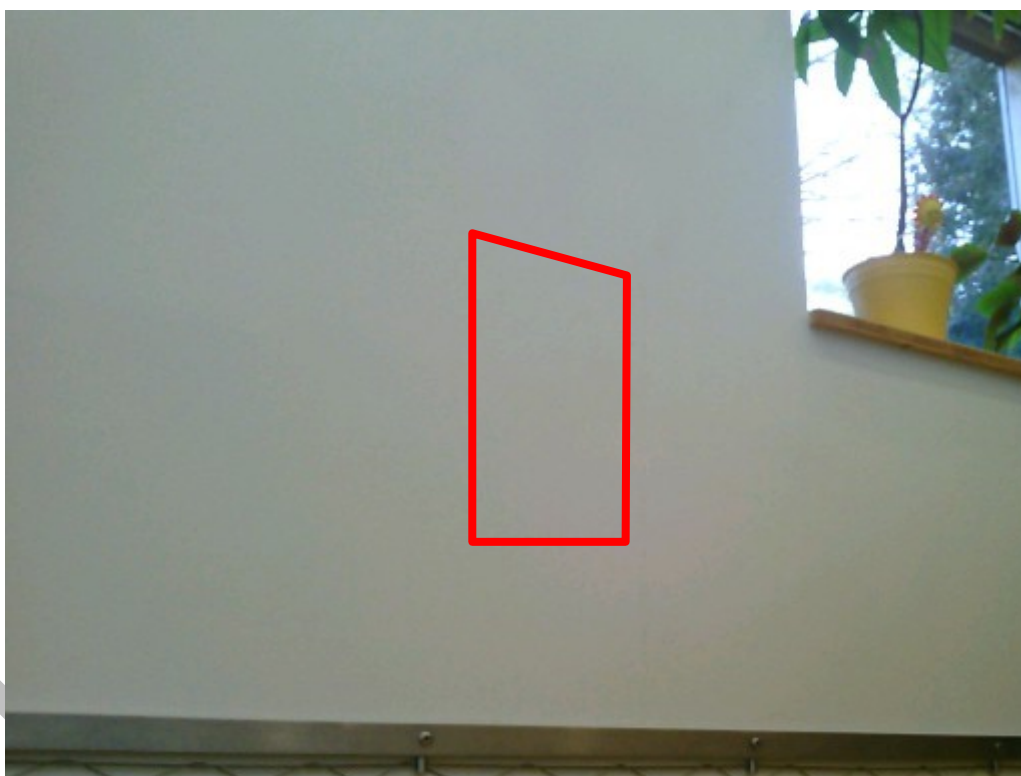
Obr. č. 1 Vyznačení pozice sondy do fotodokumentace

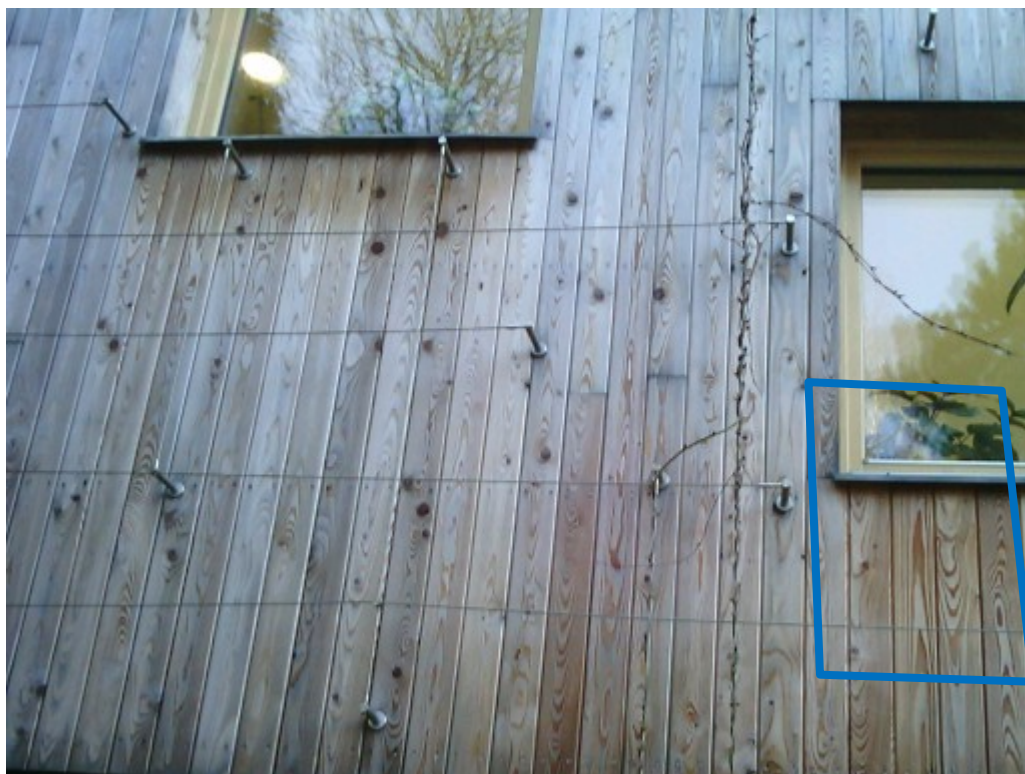
Obr. č. 2 Vyznačení pozice sondy (modře) – rozkrytí obkladu ze strany exteriéru

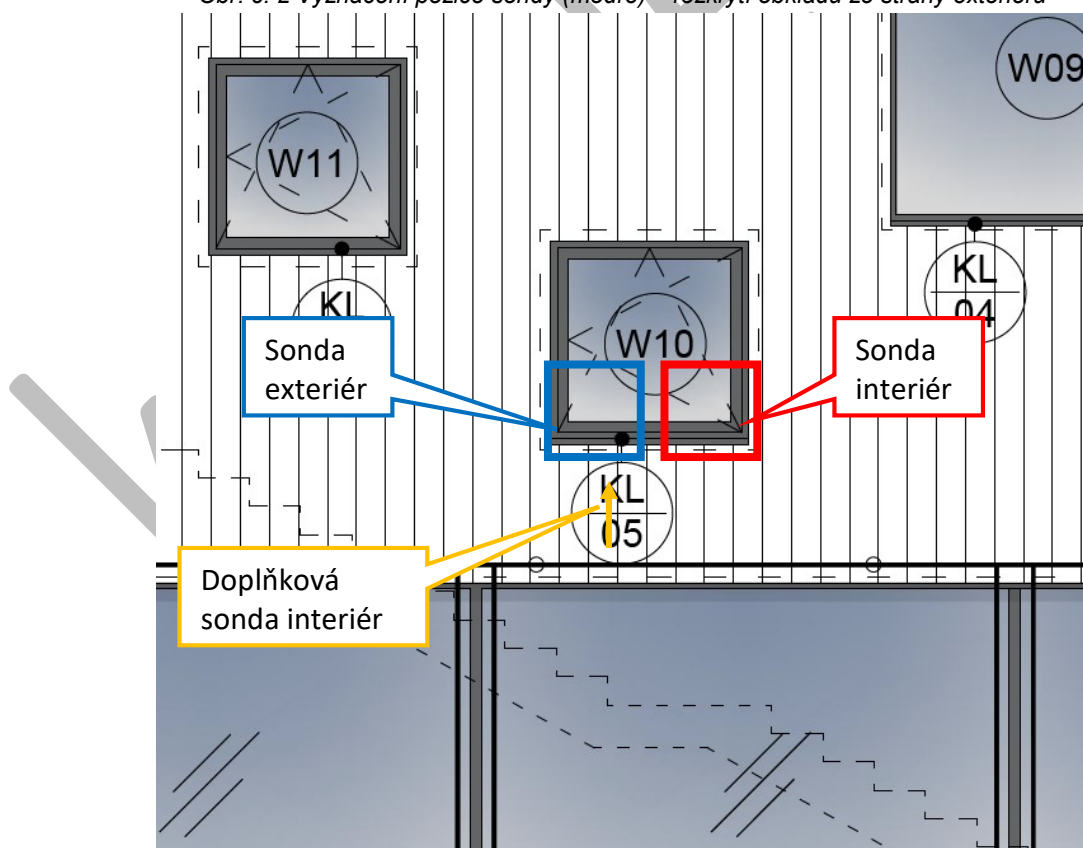
Obr. č. 3 Vyznačení pozice sond do poskytnuté PD

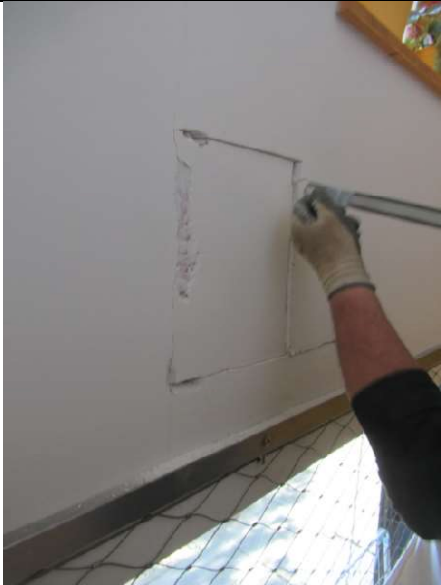
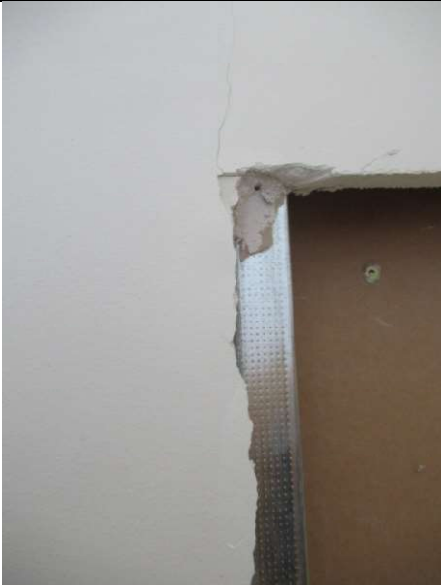
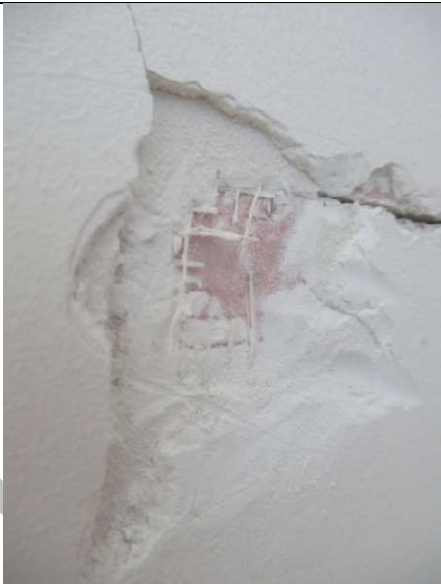
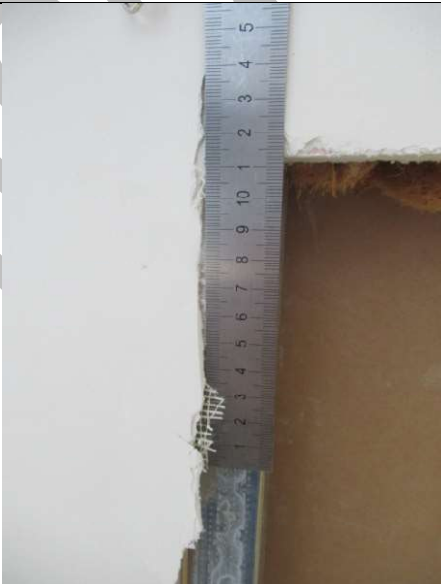
- I. Ze strany interiéru byla provedena sonda v místě praskliny. Obnažením hmoty sádky bylo zjištěno, že v dolní části spoje SDK desek absentuje výztužná síťovina. V horní části, kde byla výztužná síťovina nalezena, byla překryta vysokou vrstvou sádkové hmoty (pravděpodobně povrchové stěrkování). Vysoká vrstva hmoty již pravděpodobně omezuje účinky výztužné síťoviny na tvorbu prasklin.

| Sonda č. 1 | |
|---|---|
| <i>Obr. č. 5 Zahájení sondy</i> | <i>Obr. č. 6 Detail sondy – místo praskliny</i> |
| <i>Obr. č. 7 Přítomnosti výztužné sítě</i> | <i>Obr. č. 8 Výztužná síťka jen na části spáry v místě sondy</i> |

Praskliny v SDK obkladech jsou přítomny z důvodu nedostatečného řemeslného zpracování technologie aplikace SDK spojů jednotlivých desek. Lze umožnit opravu bez dalšího podrobného zkoumání za předpokladu dodržení technologie aplikace SDK spojů desek. U diagonálních prasklin stěny v místě vstupní auly / šatny doporučuji prohlídku statikem, jelikož se jedná o trhlinu v nosné konstrukci.

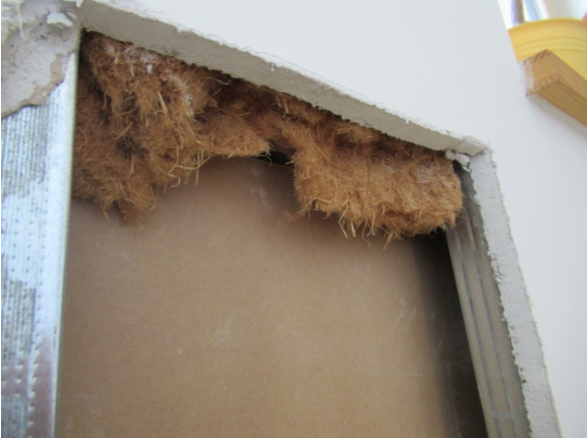
- III. V dolní části za SDK deskou se nachází vzduchová dutina 60 mm, v horní části sondy byla dutina vyplněna tepelnou izolací na bázi dřevovláknité hmoty.

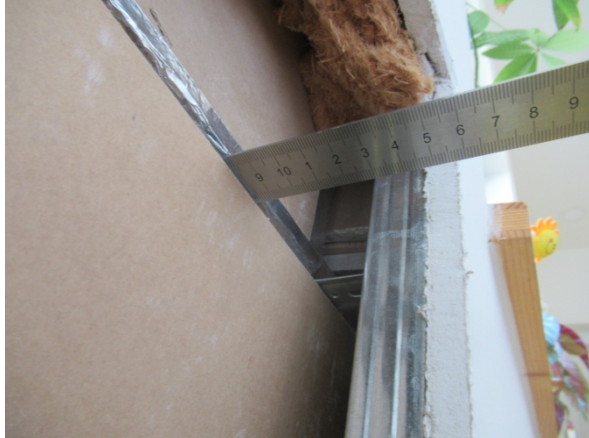
- IV. Prostor pod vnitřním parapetem okna byl volný až k výrobku okna (vizuálně spárou v sondě).
- V. Spáry mezi dílci SDK desek směrem od úrovně parapetu výše byly přelepeny hliníkovou fólií. Spoj směrem k dolní části sondy bez přelepení, měřítkem bylo možné dosáhnout spárou do vzdálenosti 85 mm.

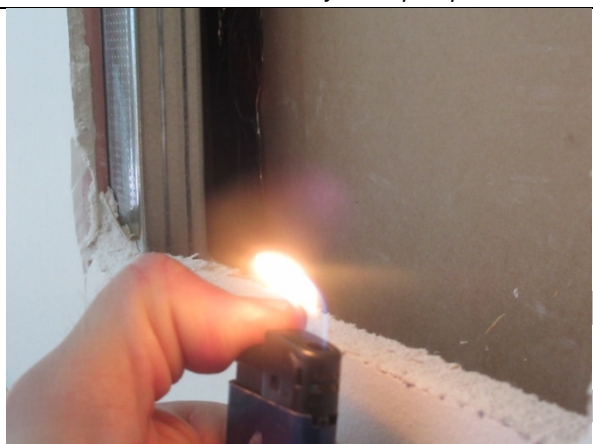
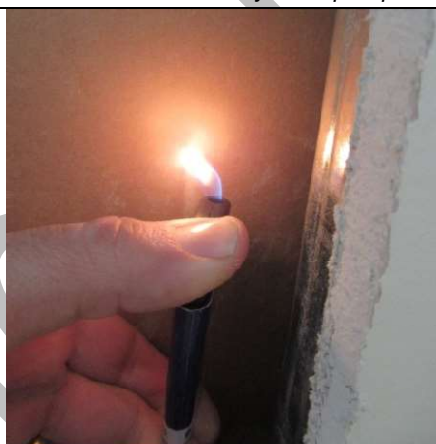
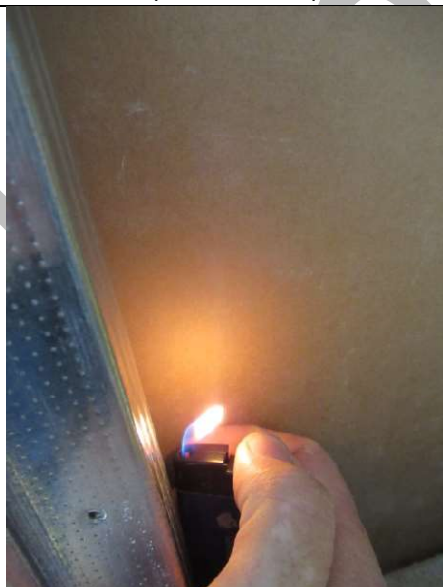
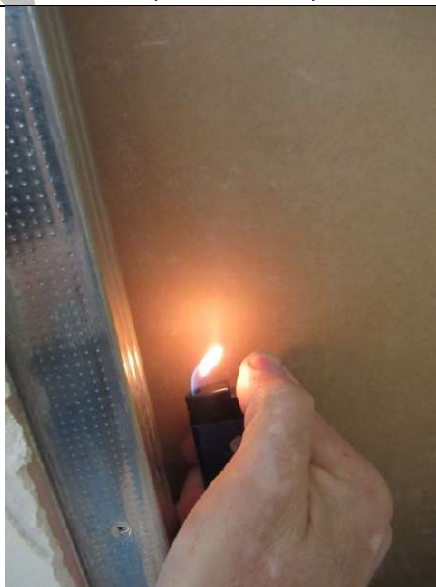
- II. Po odkrytí SDK desky bylo zjištěno výrazné proudění vzduchu ze strany dutiny, pocitově velmi výrazné proudění (vizuálně zdokumentováno deformací plamene od zapalovače).

Obr. č. 13 Zdokumentování proudění vzduchu deformací plamene od zapalovače

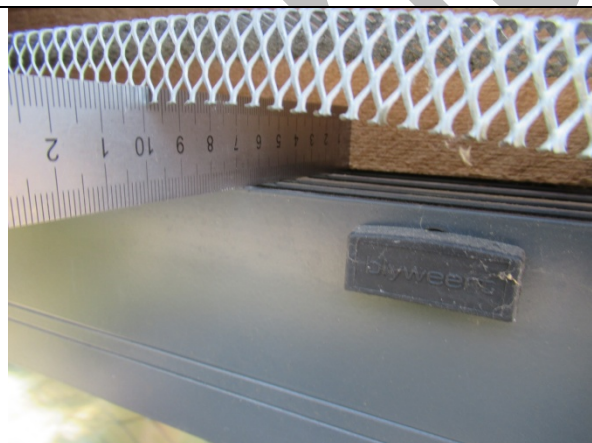
- VII. Rám prosklené konstrukce je osazen směrem do exteriéru od SDK desky na vnější části skladby stěny o 68 mm. Při celkové šíři rámu okna 72 mm se jedná o vysazení téměř celého výrobku do části působící exteriérovým vnějším podmínkám. Přesná poloha tepelně-izolačního prvku ve výrobku rámu okna nebyla zaměřena – bude provedeno po identifikaci výrobku v předávacích dokumentech stavby.

Osazení pozice prosklené stěny je rizikové, ochlazování vnitřní části hliníkového profilu ze strany odvětrávané dutiny za dřevěným exteriérovým obkladem (přesah 4 mm od vnitřní hrany okna a vnější hrany fasády za obkladem). Rámová konstrukce je sice lištovaná z exteriéru (v interiéru je nižší procento hmoty Al profilace, teplotní oddělení al profilů blíže vnitřní části), nicméně je toto provedení rizikové s ohledem na předpoklad splnění normy ČSN 730540-2. Prověření souladu osazení detailu s normou ČSN 730540-2 nebylo v archivní dokumentaci dohledáno. Je doporučeno ověření výpočtem modelem ve 2D teplotním poli na základě zaměření zabudování do stavby. Může být provedeno v případě potřeby.

Obr. č. 27 Zaměření sondy – pozice rámu prosklené konstrukce

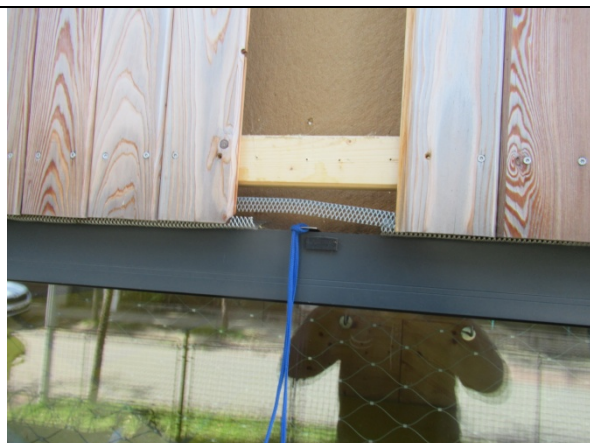
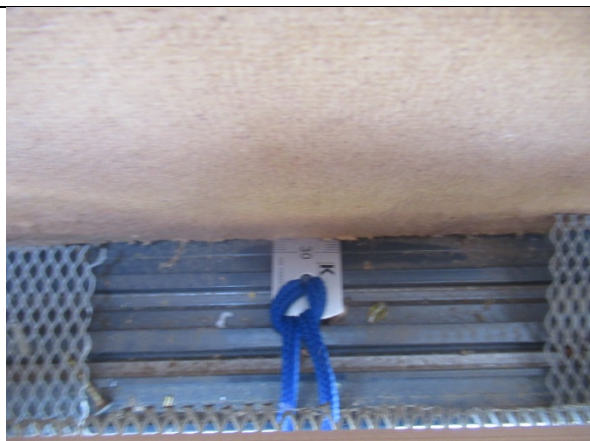
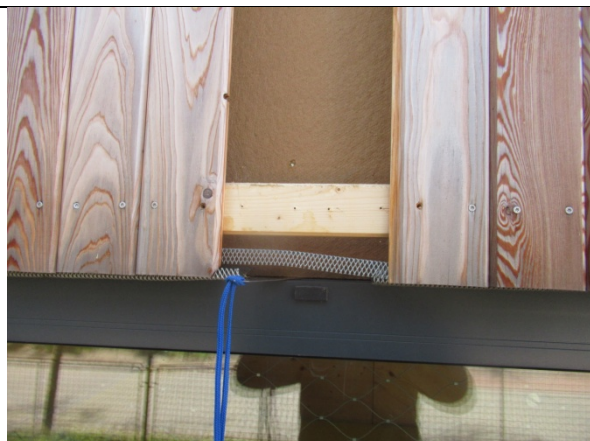
- VIII. Styk výplně otvoru (rámu prosklené konstrukce) není utěsněn k otvoru ve stavební konstrukci – nebyly zjištěny žádné těsnící pásy či jiné vyhovující řešení. Pravítkem tl. 1mm bylo možné plynulé vsunutí výrobku do interiéru bez jakéhokoliv zjištění těsnícího materiálu či konstrukčního prvku. Přítomnost volné spáry byla ověřena doplňkovou sondou č. 3.

Na základě zjištěných skutečností jsou výrazné pochybnosti o provedení stavby v souladu s legislativními požadavky, zejména normy ČSN 730540-2, (požadavek na neprůvzdušnost konstrukcí obálky budovy a zabudování výplně otvoru – prosklené konstrukce) na trvale vzduchotěsné provedení.

Obr. č. 28 Absence utěsnění připojovací spáry

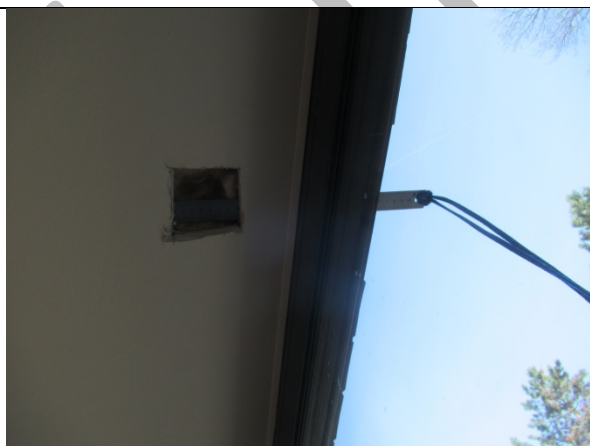
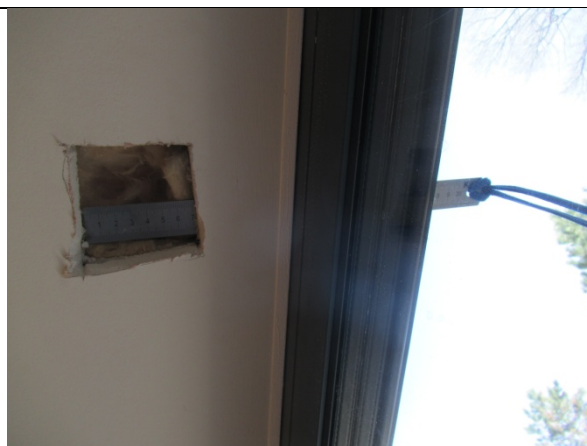
- X. Doplňková sonda v místě nadpraží navazující na výplň otvoru byla provedena pro ověření předpokladu, že se v místě nadpraží výplně otvoru nachází volná spára umožňující proudění vzduchu, které bylo zdokumentováno při rozkrytí sondy č. 1 (viz. položka II). Pod SDK byla zjištěna minerální tepelná izolace (MW).

Obr. č. 39 Absence utěsnění přípojovací spáry – volná spára z interiéru do prostoru podhledu SDK

Obr. č. 40 Absence utěsnění přípojovací spáry

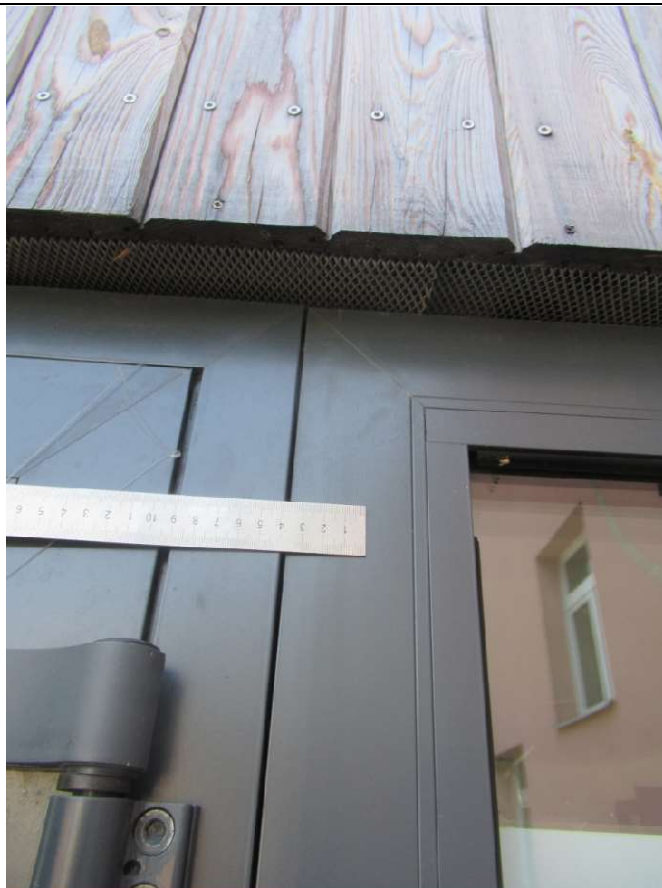
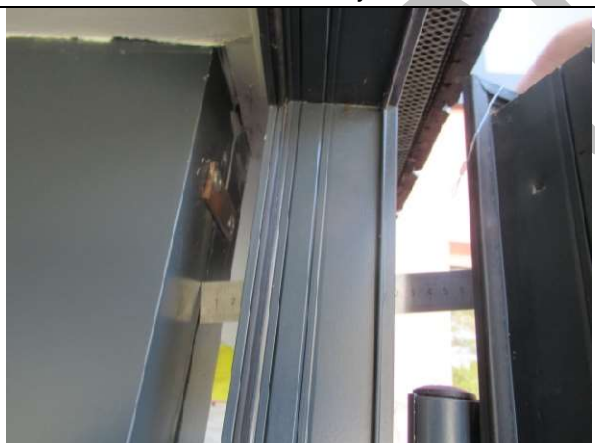
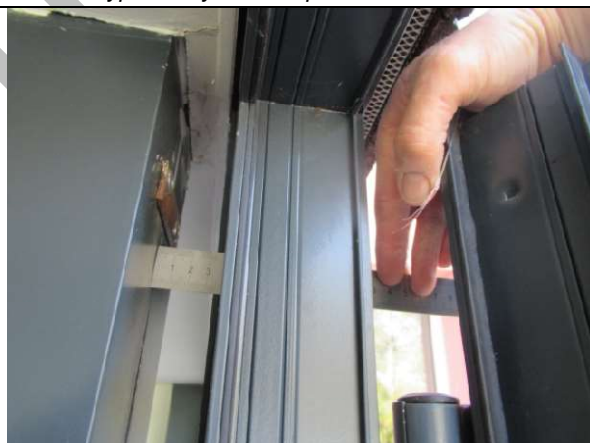
Napojení rámu prosklené konstrukce – styk u vstupních dveří

- XI. Styk jednotlivých rámců prosklené konstrukce je osazen bez zjevné přítomnosti systémového napojovacího profilu, (profil s těsnícími prvky). V místě vstupních dveří byla zjištěna výrazná spára mezi rámy. Následně bylo pokusem zjištěno, že se jedná o volnou spáru ve svislém napojení rámců – vsunutí kovového pravítka tl. 1 mm až do interiéru.

Obr. č. 44 Styk rámové konstrukce prosklené výplně s výraznou spárou

Obr. č. 45 Absence utěsnění spáry rámu prosklené konstrukce – volná spára z interiéru do exteriéru

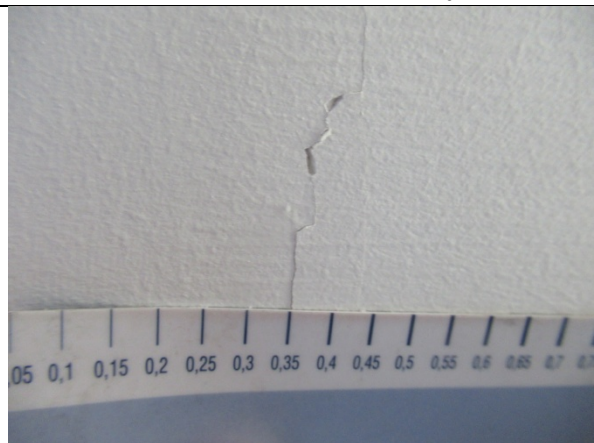
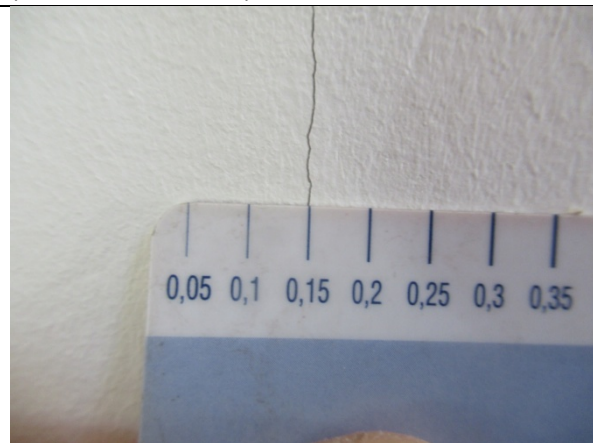
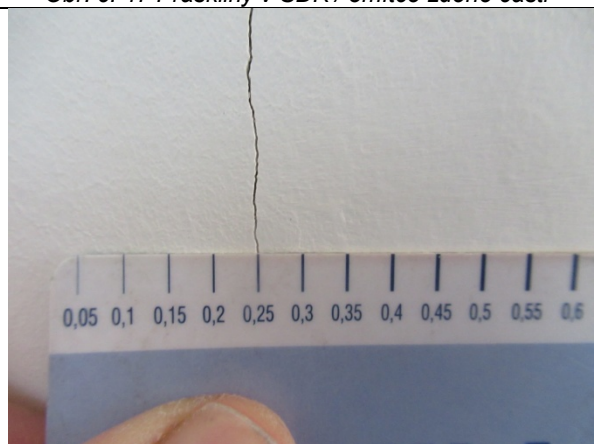
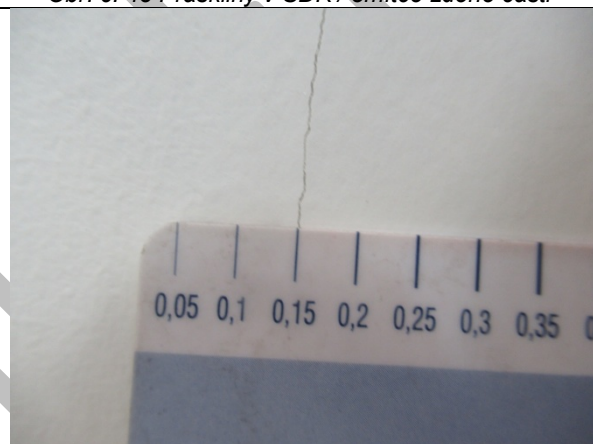
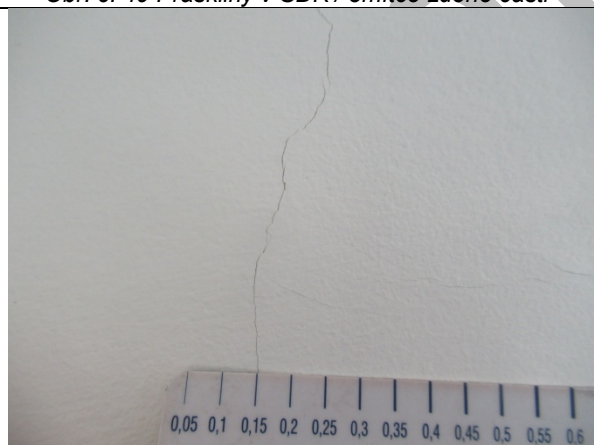
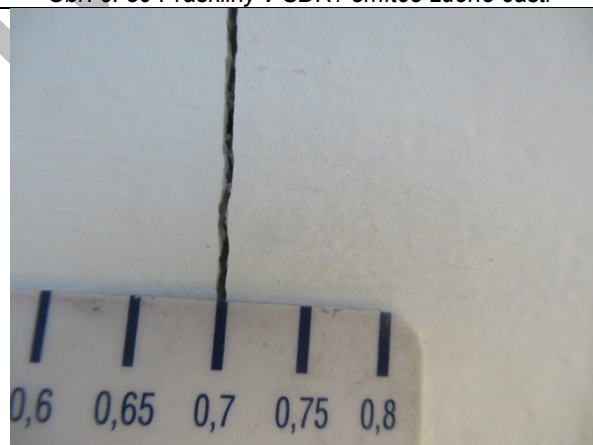
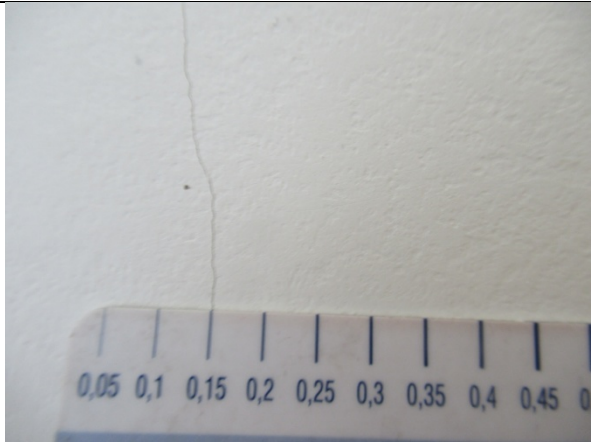
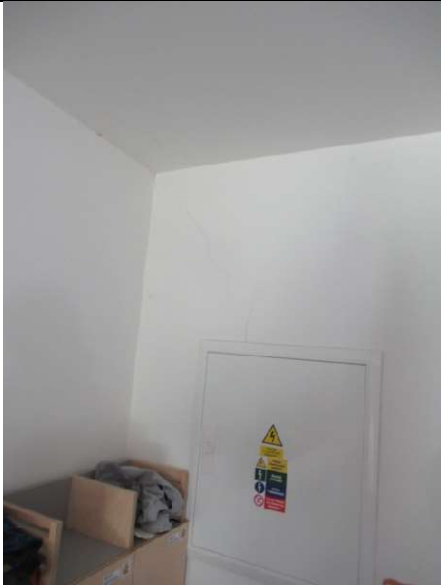
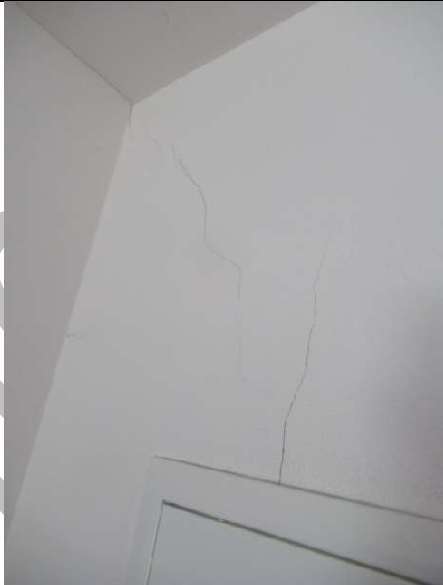
Praskliny v přístavbě (SDK i zděná část)

Obr. č. 47 Praskliny v SDK / omítce zděné části

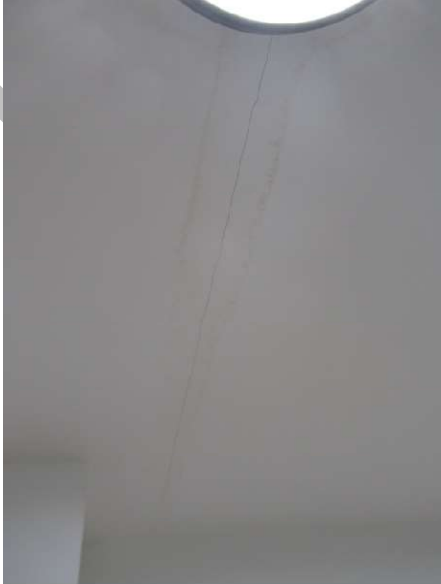
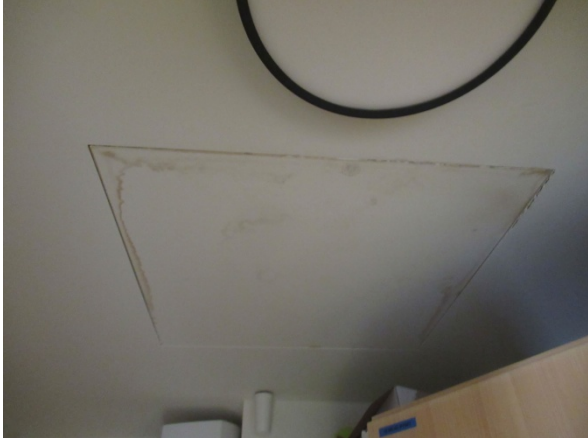
- XII. Stopy po zatékání střechou v místě kuchyňky, úklidu, chodby a skladu pomůcek.
- XIII. Praskliny v SDK konstrukcích:
- a. Vstupní aula:
    - i. U sloupu dveří v nadpraží

Stropy SDK v zázemí 2.NP přístavby obsahují stopy po zatékání. Dle informací správce objektu zatékání již bylo odstraněno. V případě, že docházelo k zatékání do dřevěné konstrukce, je doporučeno provedení sondy k zjištění, zda zatékání mohlo ovlivnit dřevěné prvky konstrukce s přihlédnutím k časovému průběhu zatékání.

| <p>Obr. č. 57 Stopy po zatékání</p> | <p>Obr. č. 58 Stopy po zatékání</p> |
