## STUDIE OPATŘENÍ PRO ZADRŽENÍ VODY Z DEŠŤOVÝCH SRÁŽEK NA ÚZEMÍ MČ PRAHA – KLÁNOVICE

**MČ Praha – Klánovice**

**TIMAO s.r.o.**

### P1.1 Fotodokumentace zájmových objektů

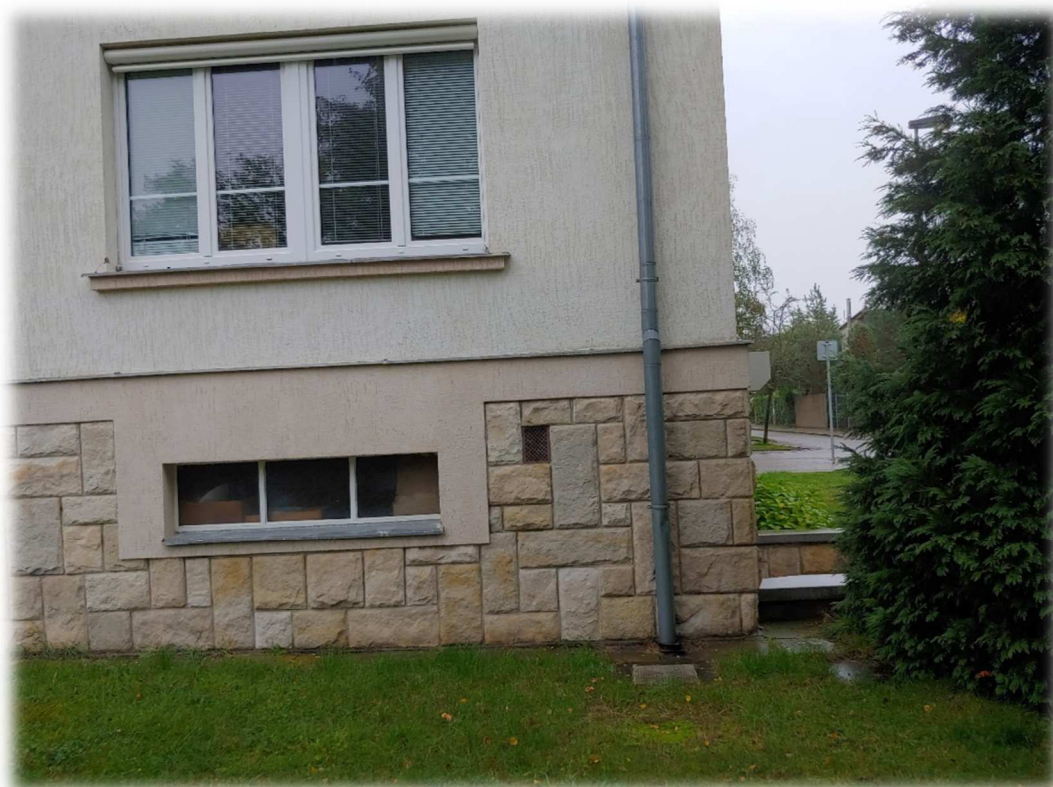
Obrázek 1: Dešťový svod na budově úřadu MČ Praha – Klánovice

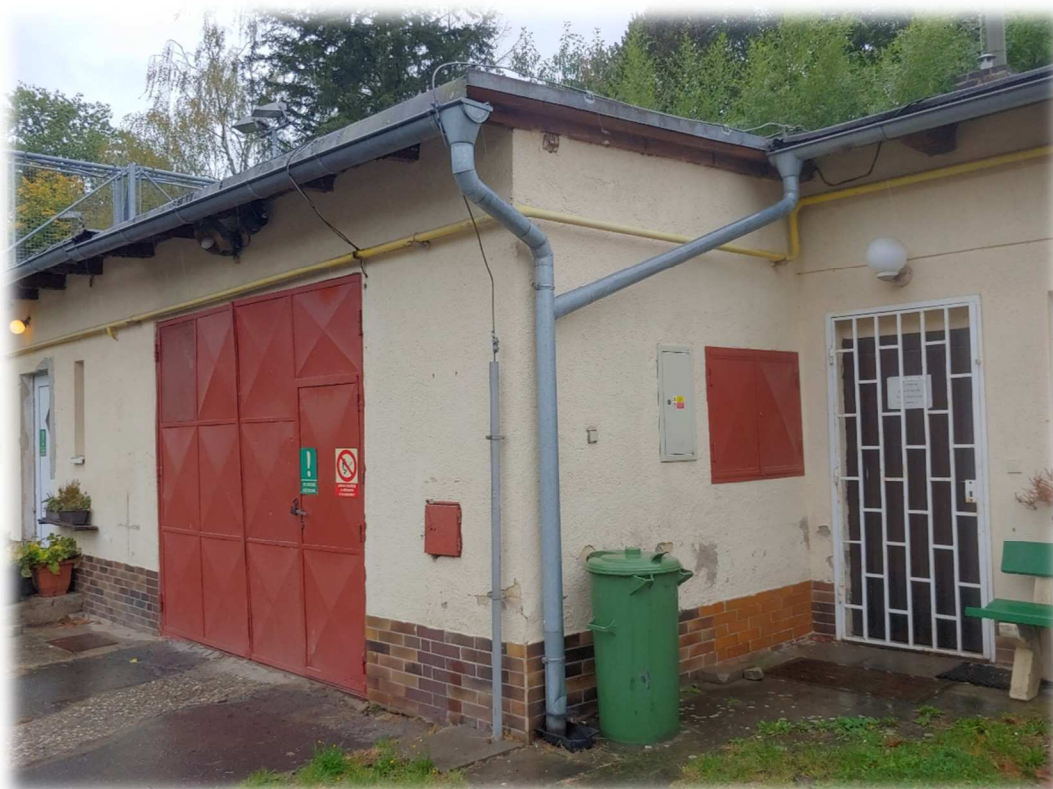
Obrázek 2: Dešťový svod na budově technického zázemí úřadu MČ Praha – Klánovice

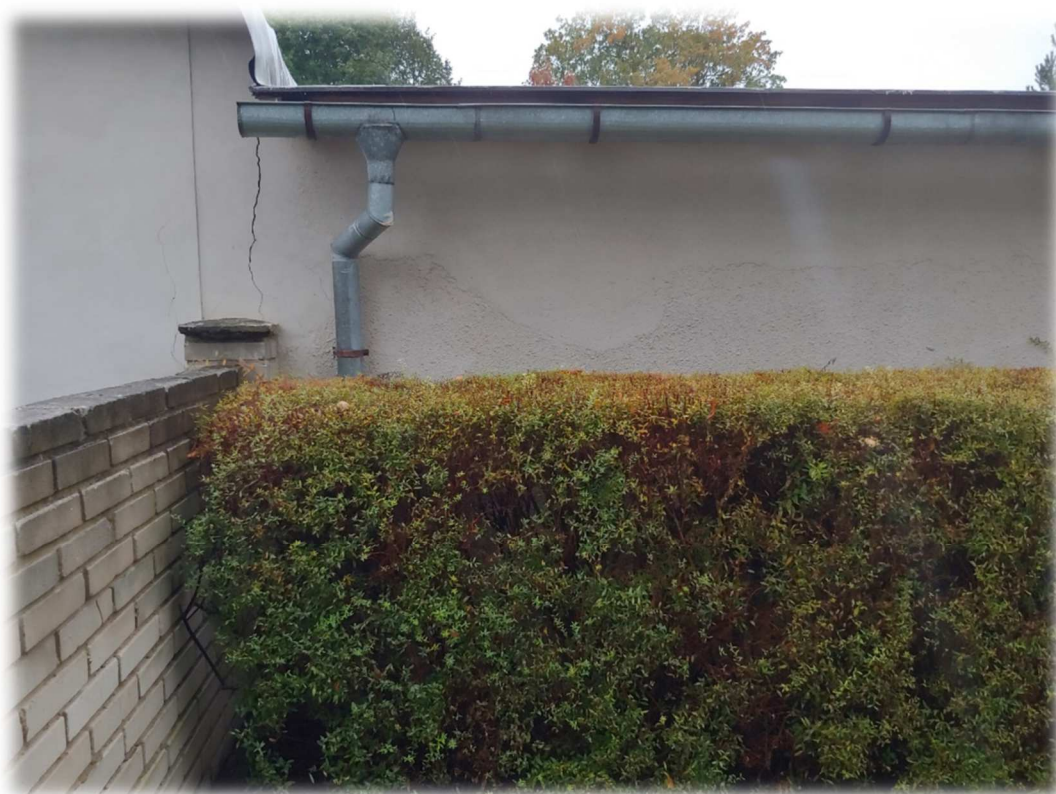
Obrázek 3: Dešťový svod do na budově technického zázemí úřadu MČ Praha – Klánovice, zaústěn do zeleně

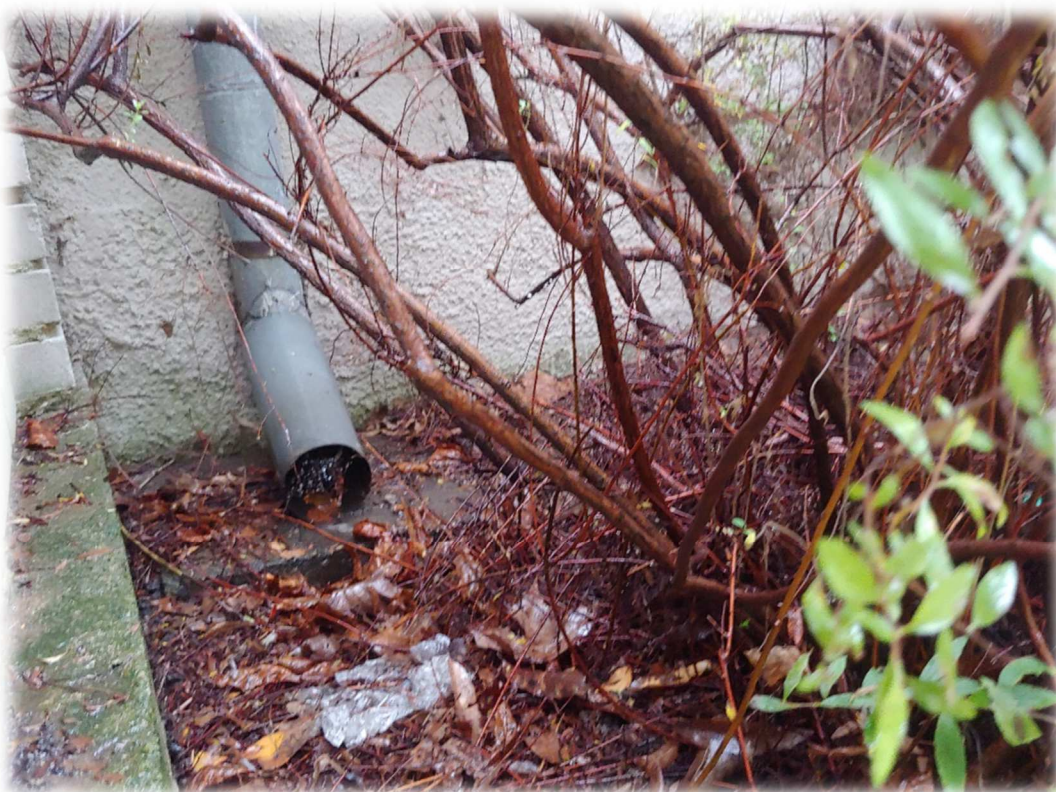
Obrázek 4: Dešťový svod do na budově technického zázemí úřadu MČ Praha – Klánovice, zaústěn do zeleně

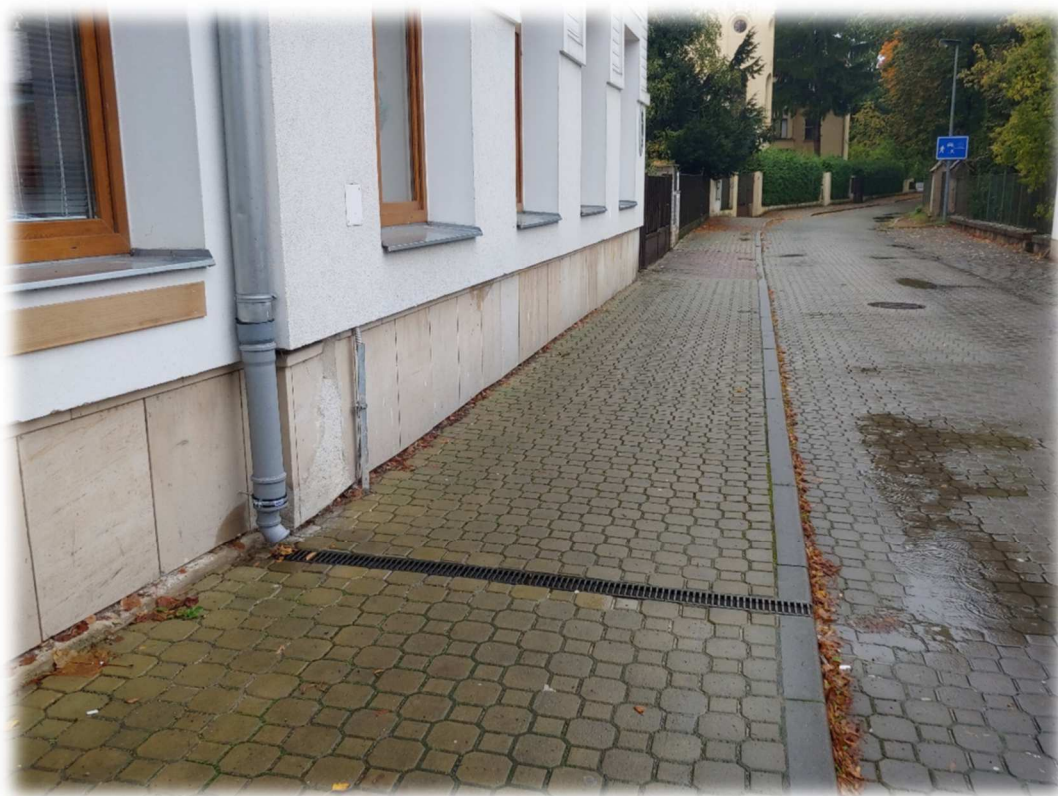
Obrázek 9: Dešťový svod ZŠ Masarykova směrem do ulice Smržovská (Smržovská 1)

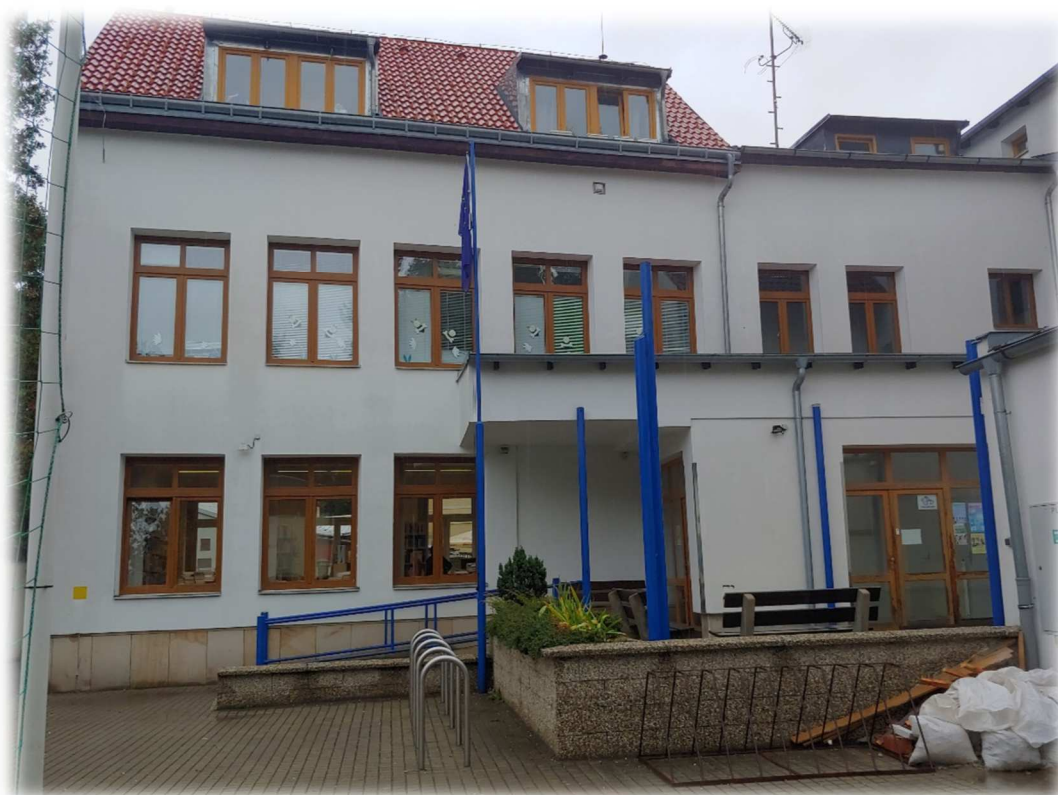
Obrázek 10: Dešťové svody směrem do dvora ZŠ Masarykova (Smržovská 1)

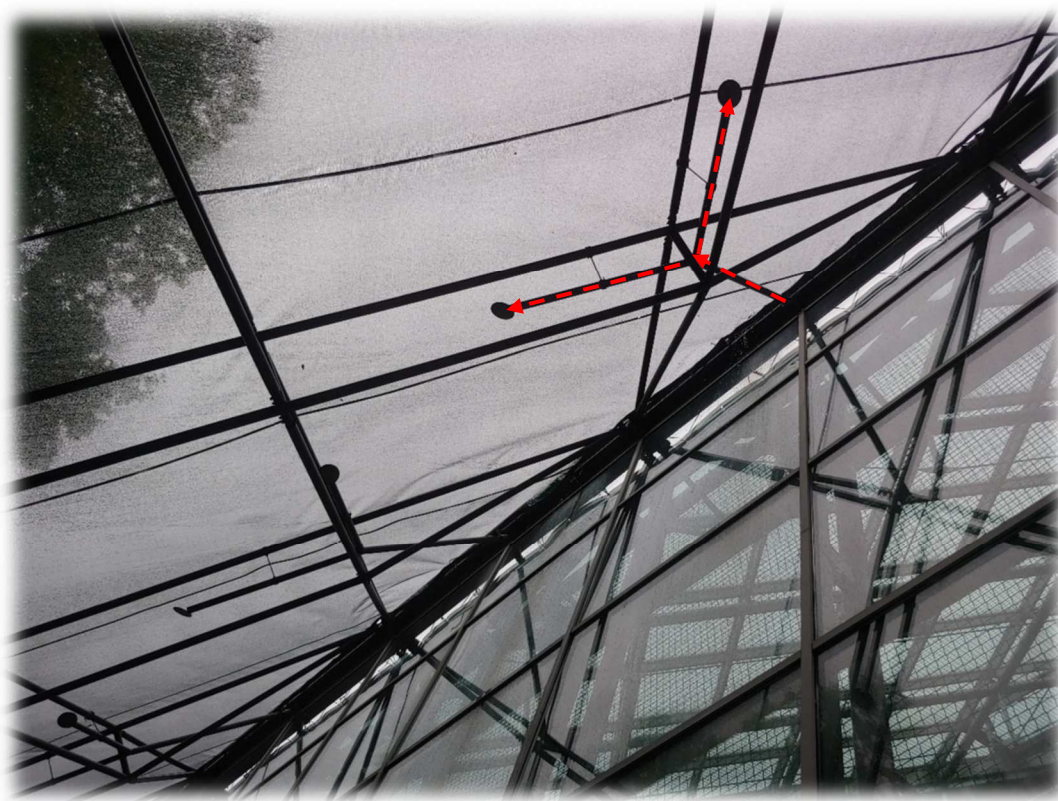
Obrázek 17: Sportovní hala starosty Hanzela – nevhodné řešení dešťových svodů

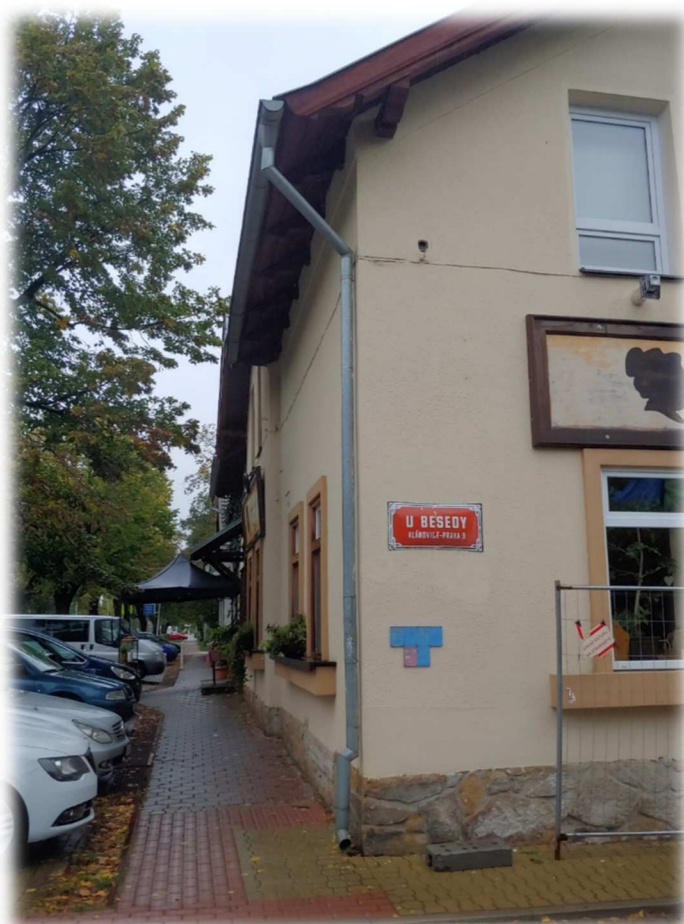
Obrázek 21: Dešťový svod na budově Nová Beseda v ulici Slavětínská

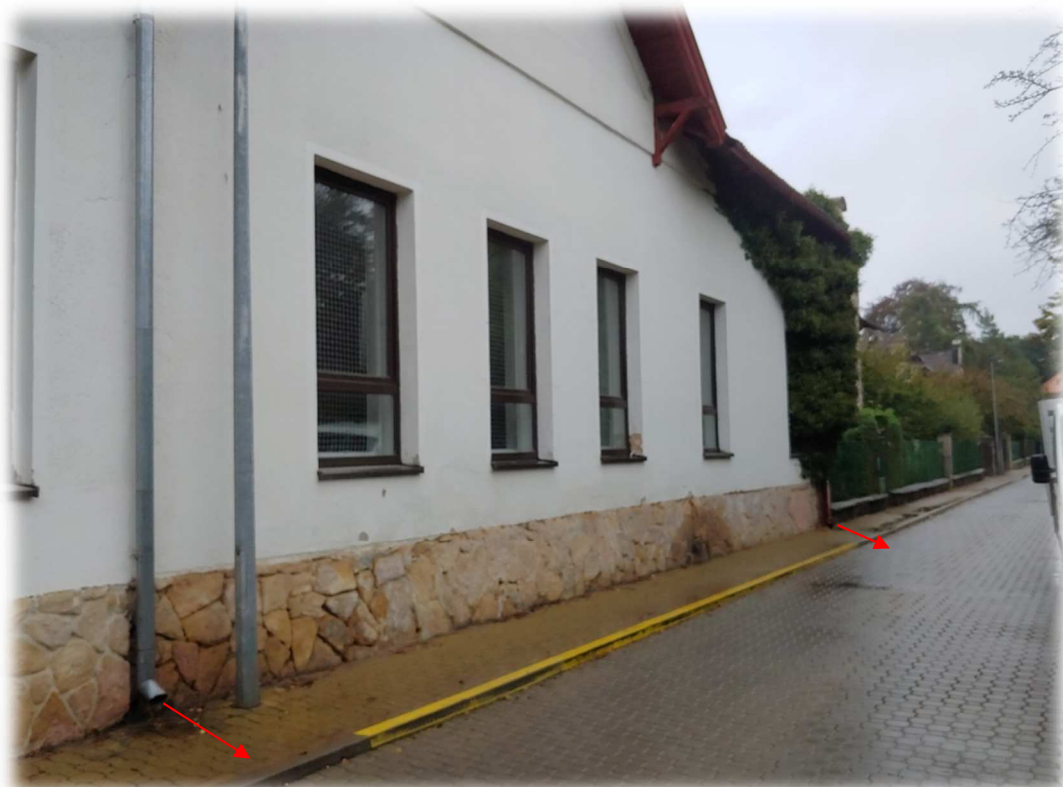
Obrázek 22: Dešťový svod na budově Nová Beseda v ulici U Běsedy

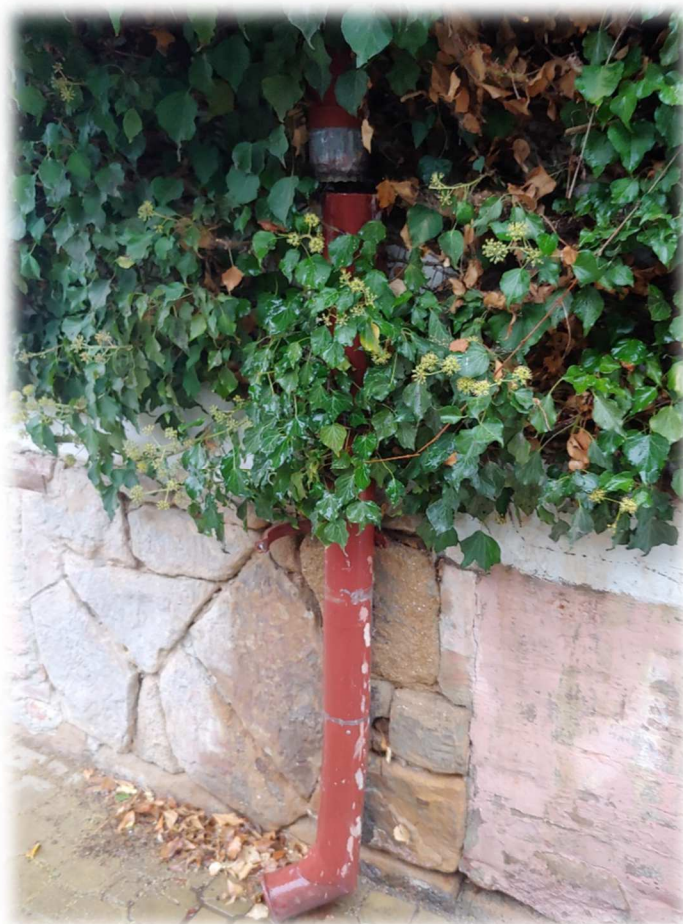
Obrázek 23: Rozbitý dešťový svod na budově Nová Beseda v ulici U Besedy

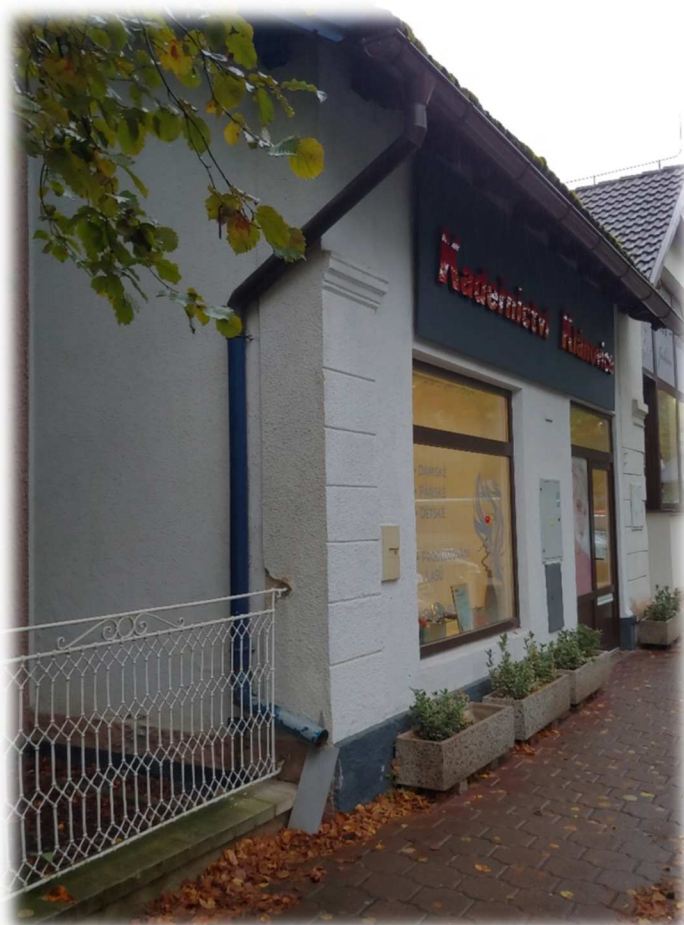
Obrázek 28: Dešťový svod u objektu Slavětínská 128 (kadeřnictví a butik)

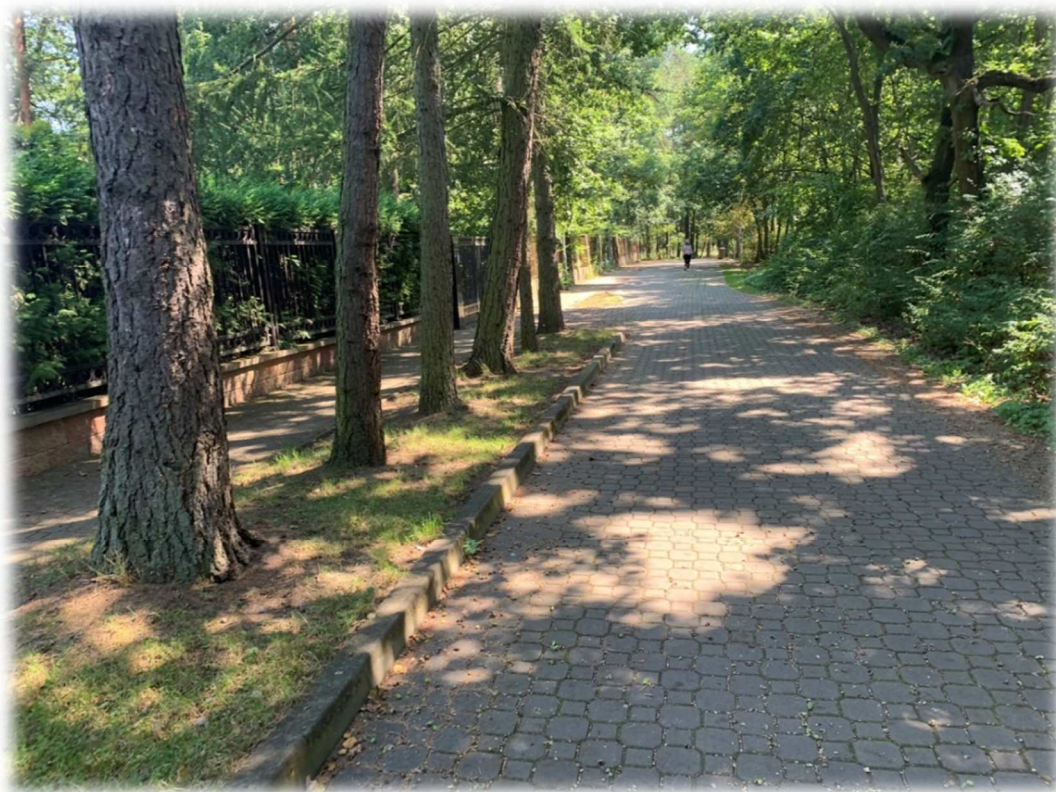
Obrázek 29: Lokální zvýšení obrubníku v ul. Habrovská (malé nedostatky)

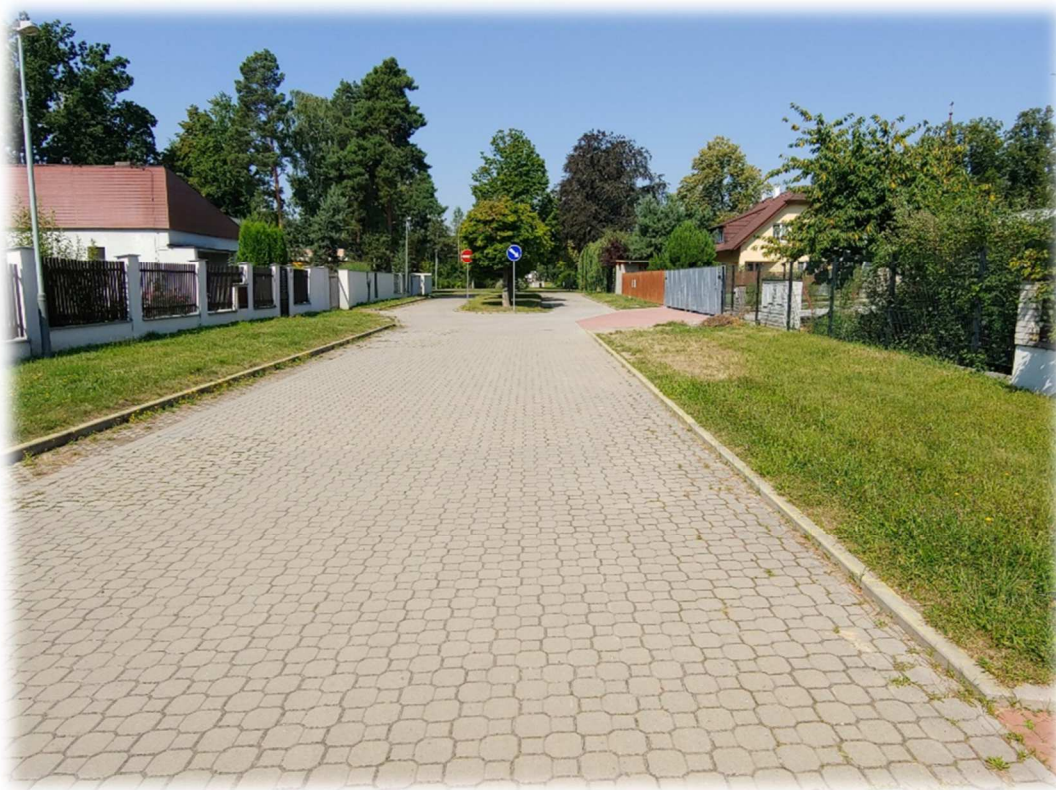
Obrázek 30: Ul. Utěšilova – po levé straně vsakovací pás z betonových zatravnovacích prvků, lepšímu vsakování zabraňuje zvýšený obrubník po obou stranách komunikace (nedostatky)

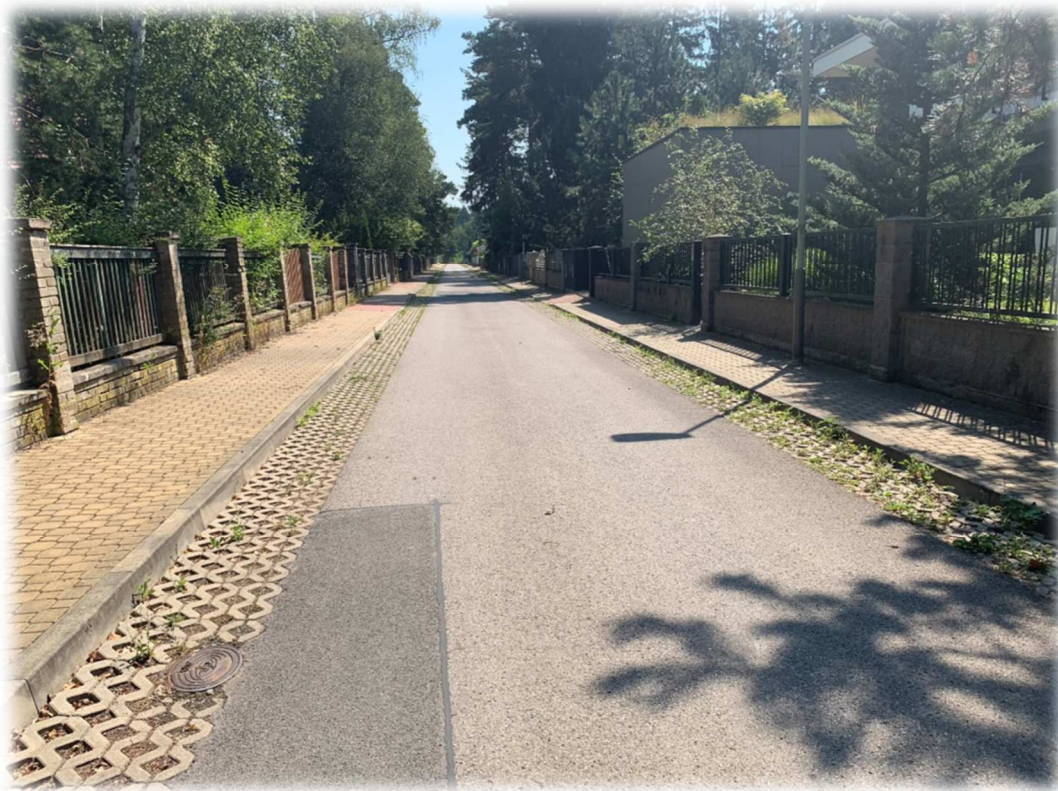
Obrázek 31: Ul. Lochenická – absence zeleně v uličním prostoru, voda z komunikace vsakována do pásů ze zatravnňovací dlažby (závažné nedostatky)

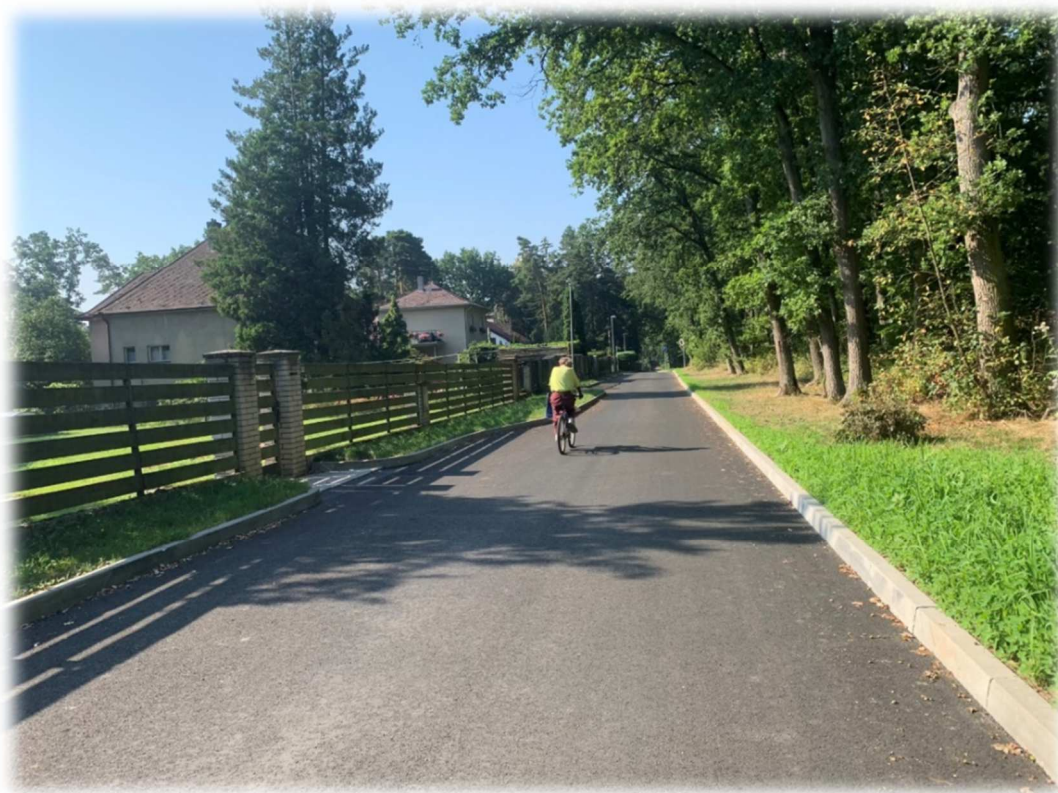
Obrázek 32: Nevhodné řešení uličního prostoru v ulici Blešnovská – zvýšený obrubník i směrem do lesu (problémy)

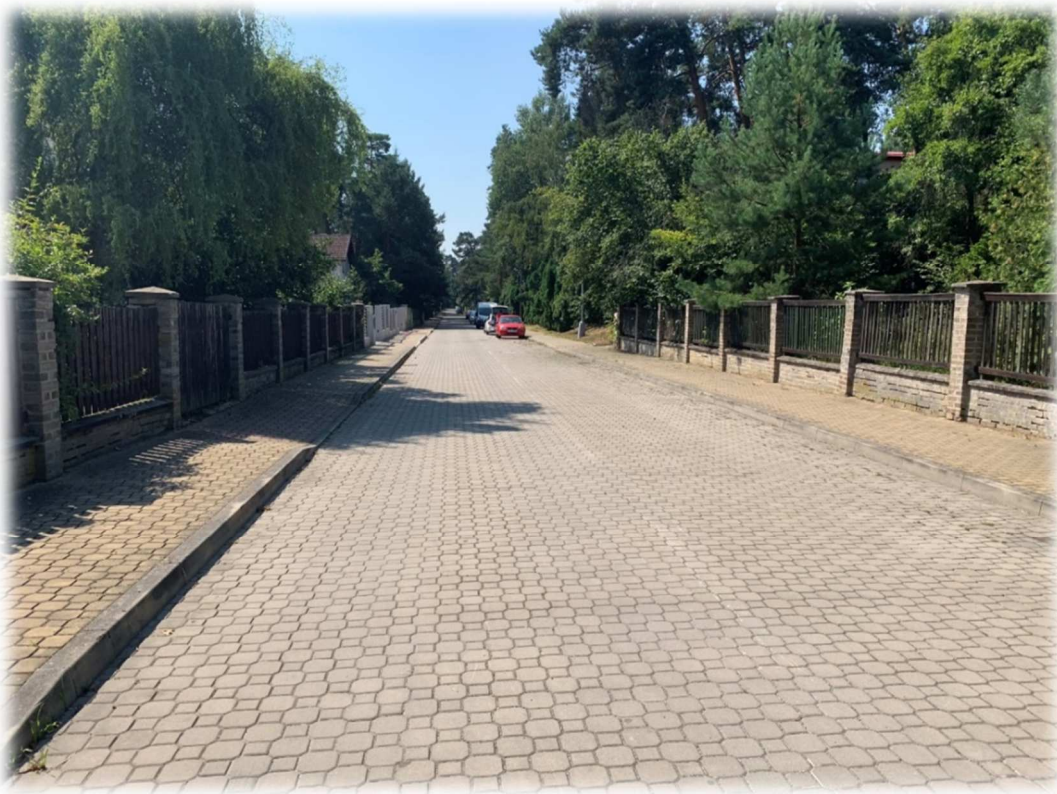
Obrázek 33: Nevhodné řešení úseku uličního prostoru v ulici Medinská – absence zeleně, veškerá srážková voda je svedena do dešťové kanalizace (problémy)

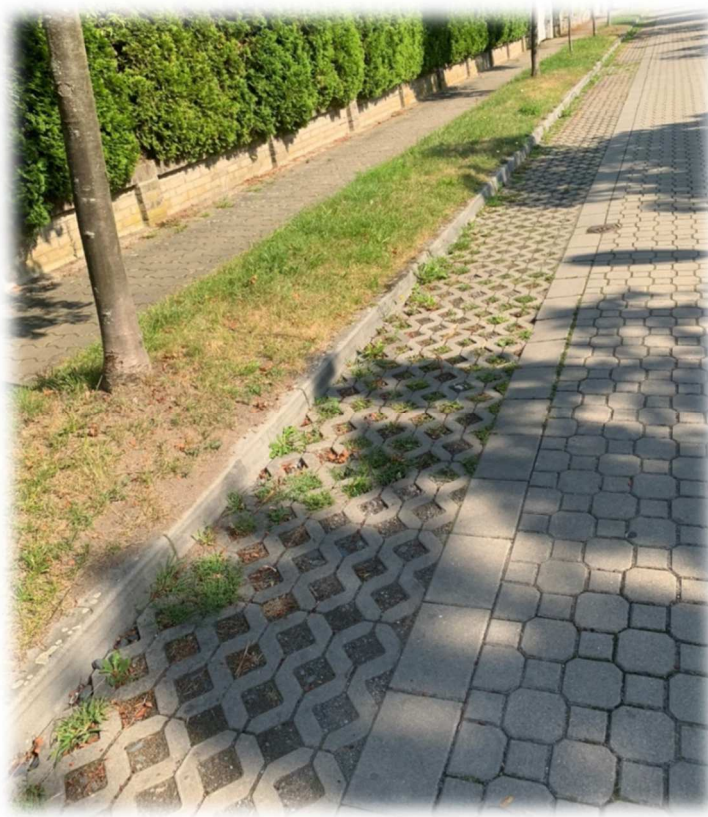
Obrázek 34: Vsakovací pás podél vozovky ze zatravnovacích betonových prvků (ul. Aranžérská)

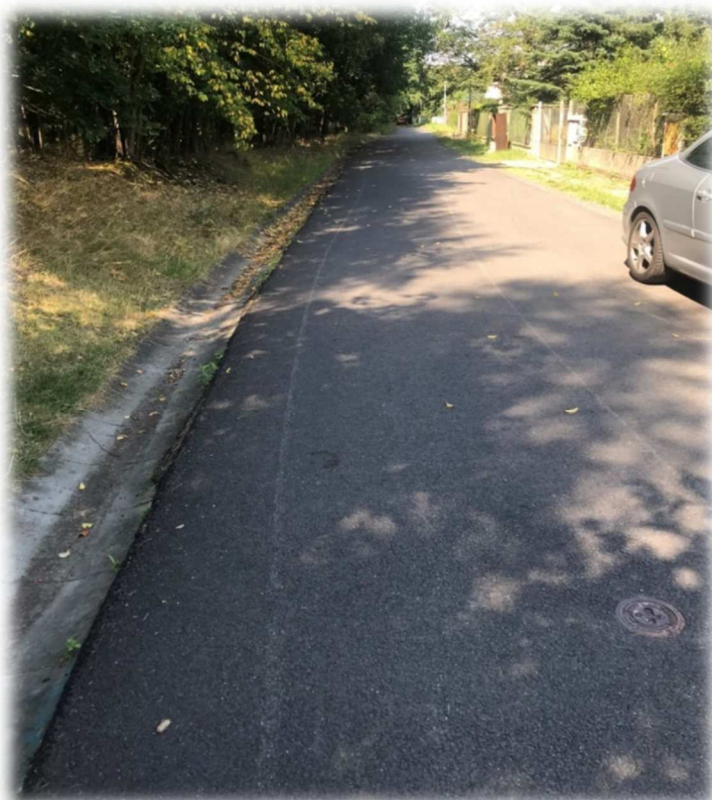
Obrázek 35: Povrchové odvodnění pomocí betonových žlabovek (ul. Srnečkova)

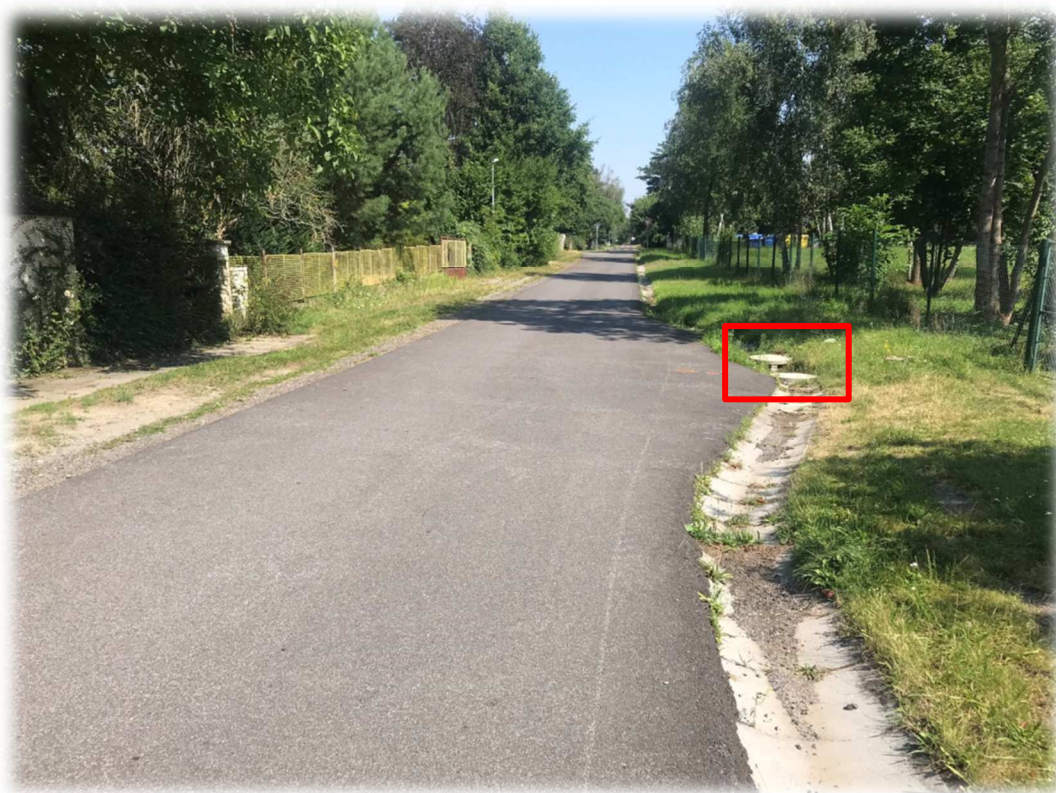
Obrázek 36: Povrchové odvodnění pomocí betonových žlabovek a zaústění do Šestajovického potoka (ul. Vodojemská)

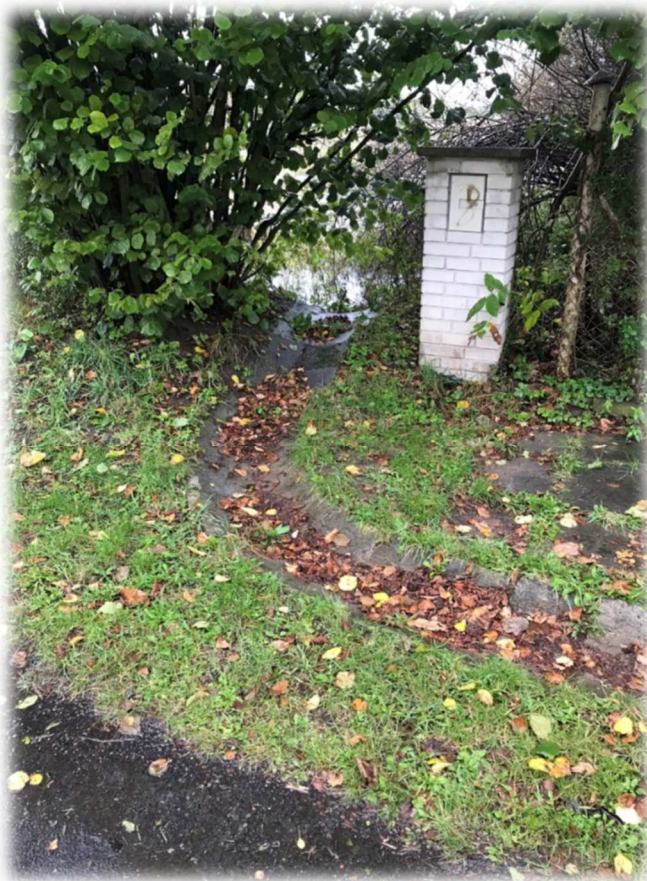
Obrázek 37: Bezpečnostní přeliv z retence na poli (ul. Podlíbská)

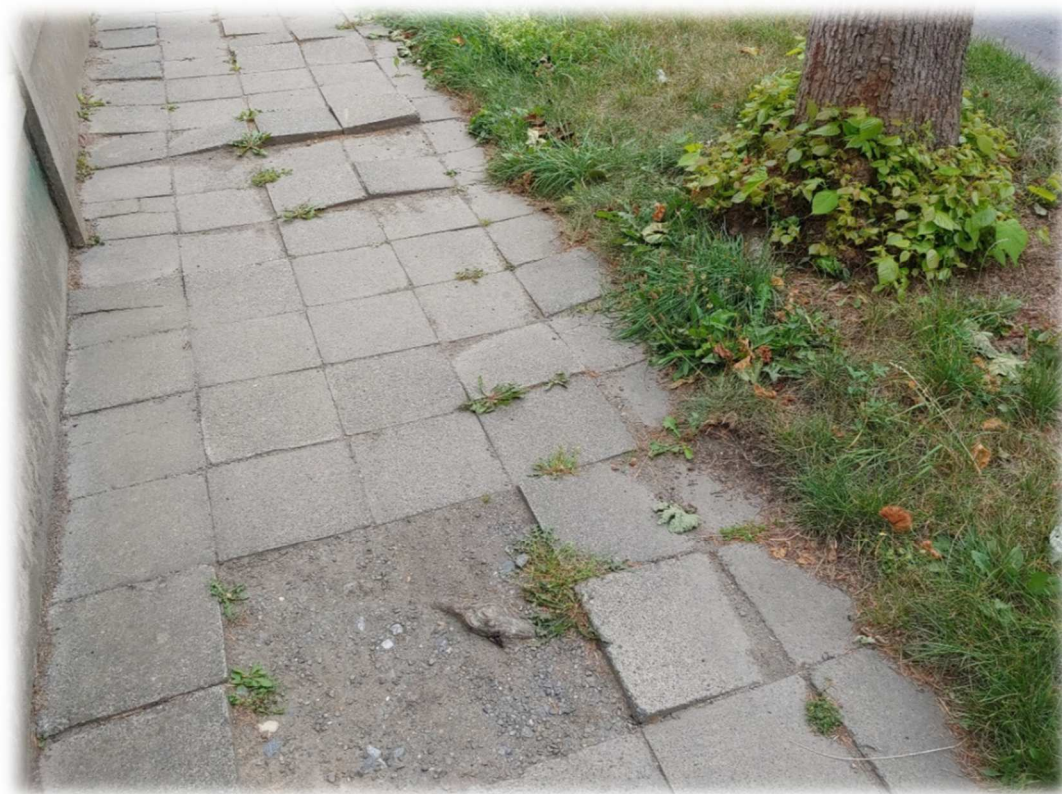
Obrázek 48: Chodník poškozený kořeny v ulici K Rukavičkárně

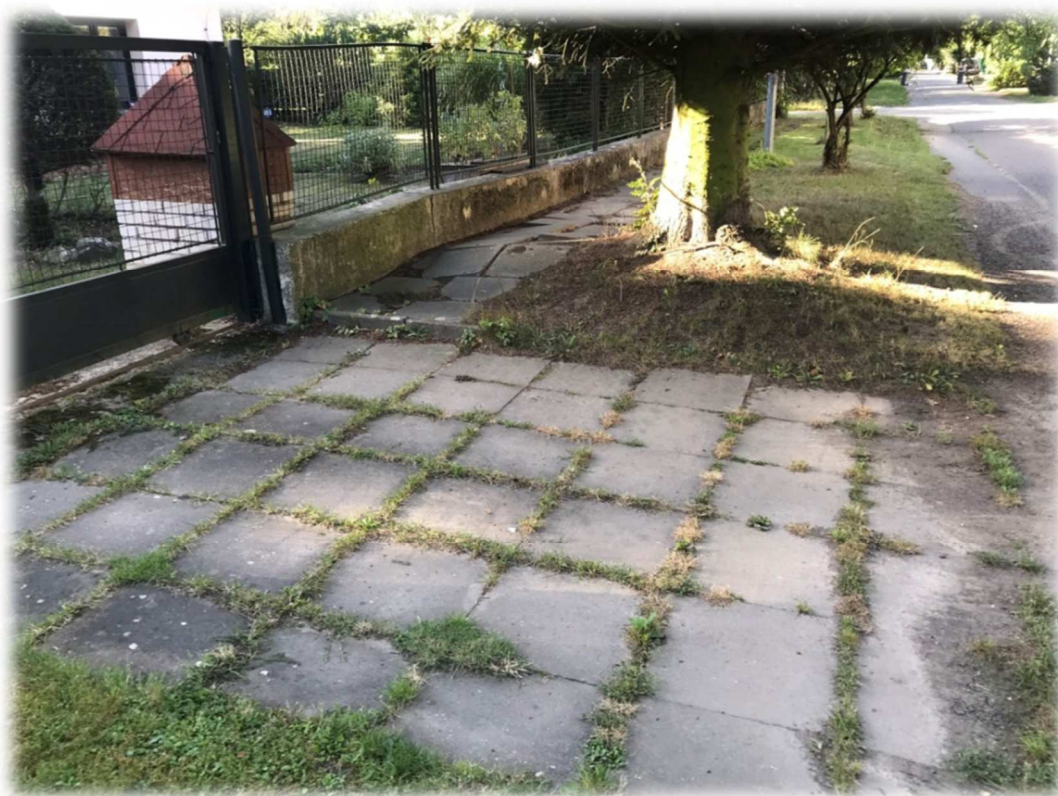
Obrázek 49: Chodník poškozený kořeny v ulici Voňkova

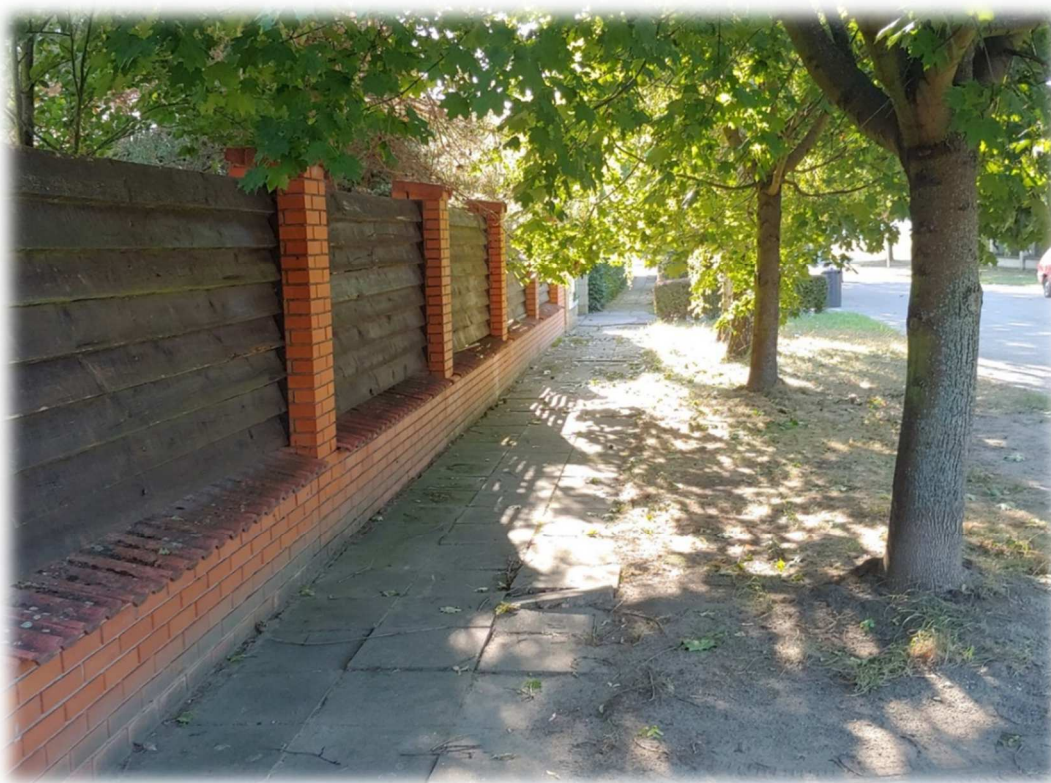
Obrázek 50: Chodník poškozený kořeny v ulici Riegrova

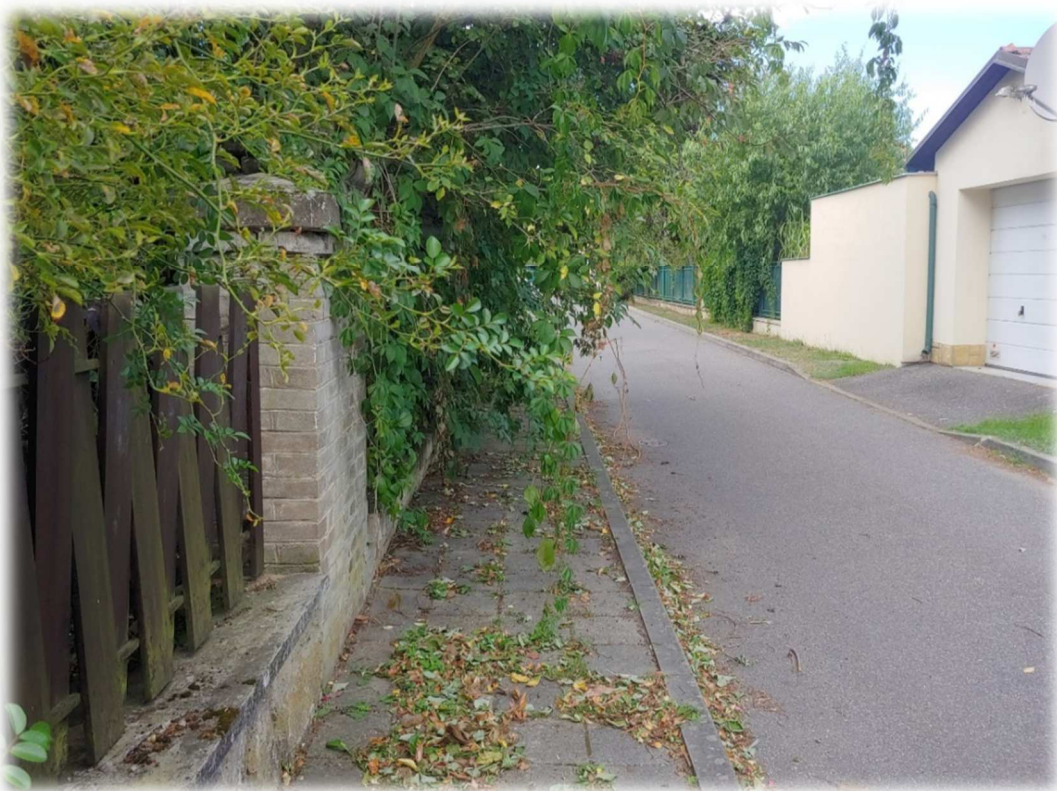
Obrázek 51: Větve z přilehlého pozemku zasahují do chodníku v ulici Kunčická a ztěžují průchodnost

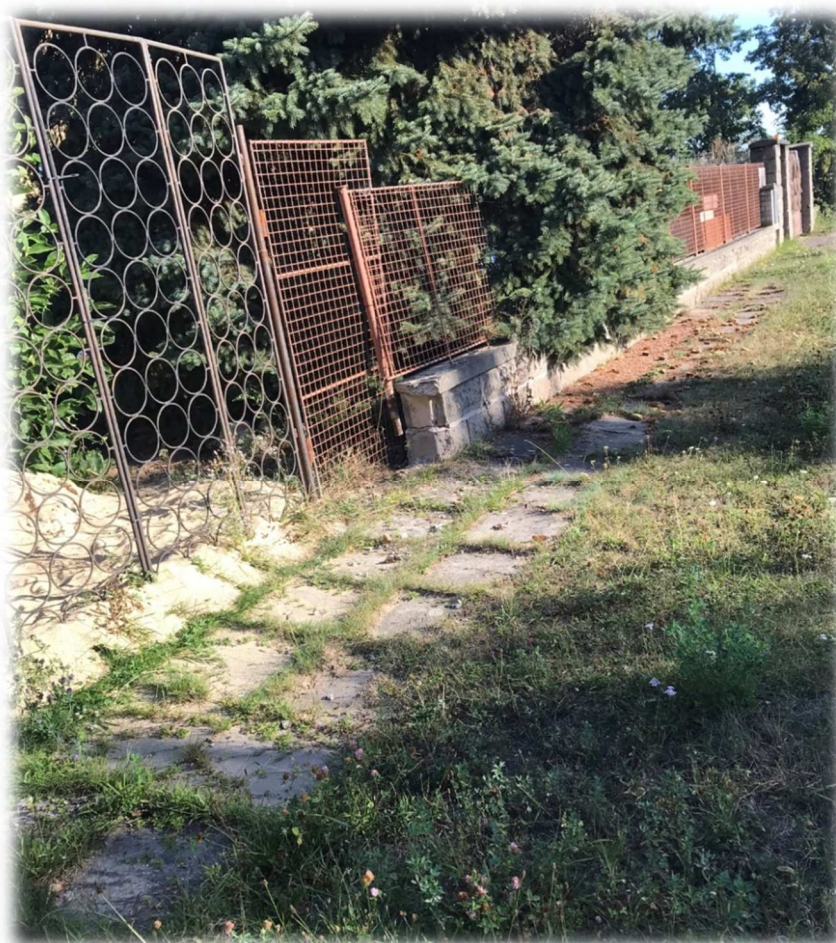
Obrázek 52: Zarostlý chodník ulice Voňkova

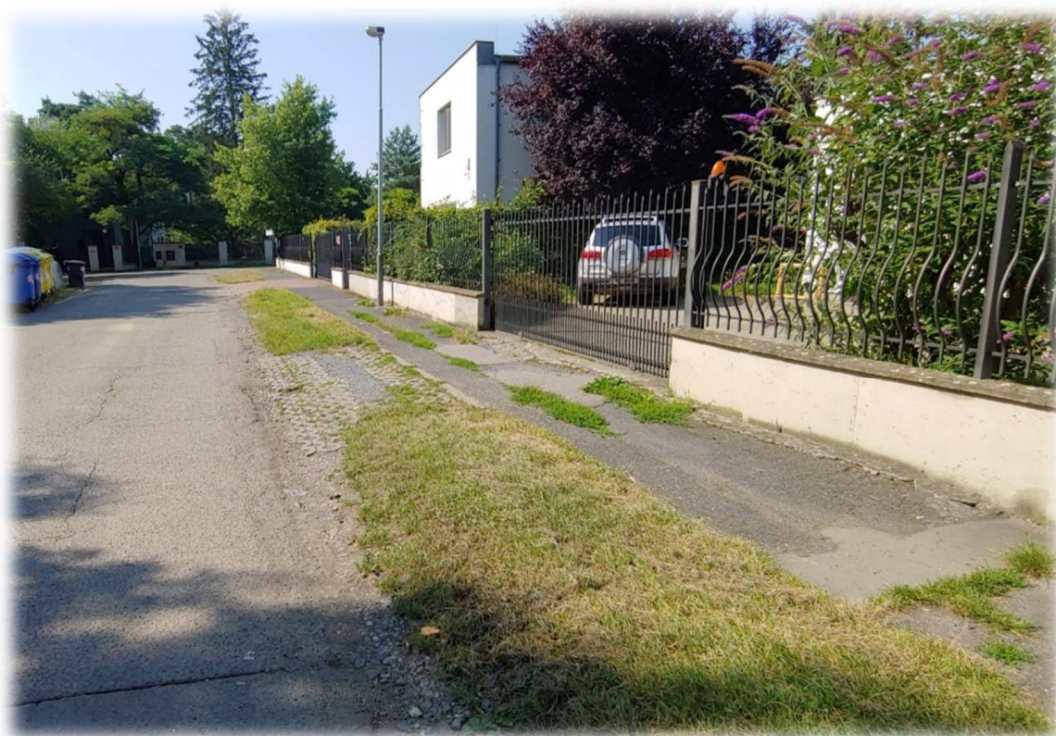
Obrázek 53: Chodník ve špatném stavu ul. V Koutku
