FAKULTA DOPRAVNÍ

Ústav dopravních systémů

STUDIE ÚPRAVY OKOLÍ PŘECHODU PRO CHODCE PŘED ZŠ V PRAZE KLÁNOVICÍCH

Listopad 2009

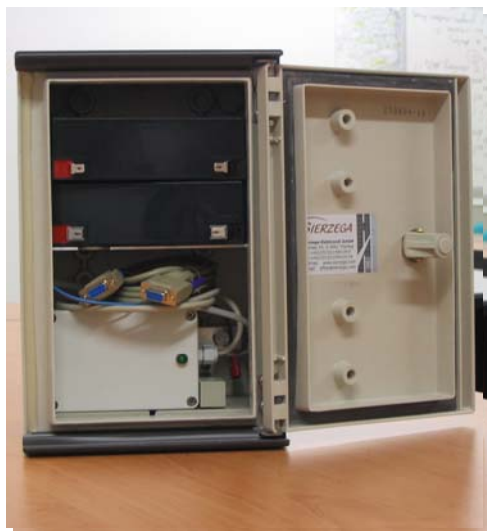
Obr. 1 Statistický radar SR4

Měření probíhalo pomocí statistického radaru Sierzega SR4, který byl umístěn na svislé dopravní značce A12 – „Děti“ na ulici Slavětínská v Klánovicích ve dnech 9. – 12.7.2009 v blízkosti přechodu pro chodce u základní školy. Povolená rychlost je v tomto úseku 40 km/h. Měření probíhalo v době letních prázdnin.

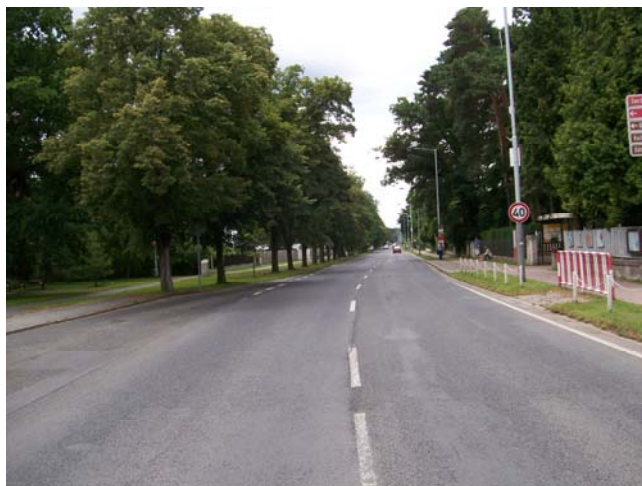
Obr. 2 Ulice Slavětínská ve směru Újezd nad Lesy, na níž byl statistický radar umístěn

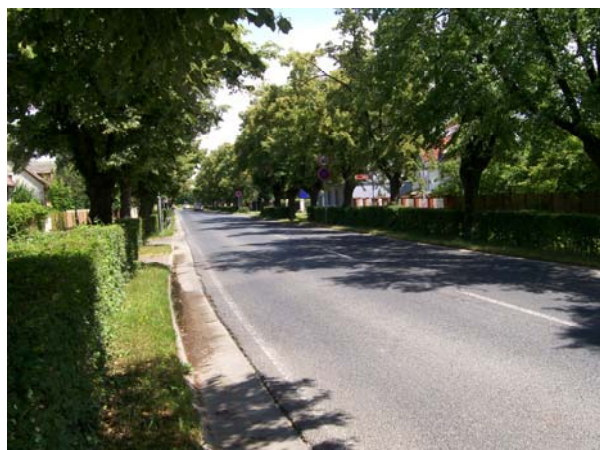
Obr.3 – Průtah obcí ulicí Slavětínská ve směru Šestajovice od ulice Šlechtitelská

Komunikace je téměř v celém úseku přímá, v jižní části obce navíc s dobrými rozhledovými podmínkami a svádí mnohé řidiče k překročení povolené rychlosti, jež je na celém úseku místní komunikace 40 km/h. Průtah je dvoupruhový a šířka jízdních pruhů je 3,25 m. Ulice je po obou stranách lemovaná vzrostlou zelení a v severní části Klánovic navíc i keři, jež v některých úsecích omezují rozhledové podmínky při vjezdu z vedlejších ulic či garáží na soukromých pozemcích obyvatel. V jižní části je vzrostlá zeleň pouze na východ od vozovky, na protější straně je pouze trávnickový pás přerušovaný vjezdy.

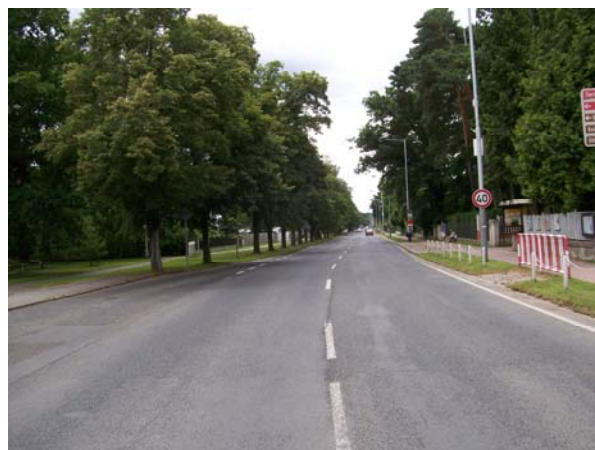
Obr.4 – Průtah obcí ve směru Újezd nad Lesy v blízkosti základní školy

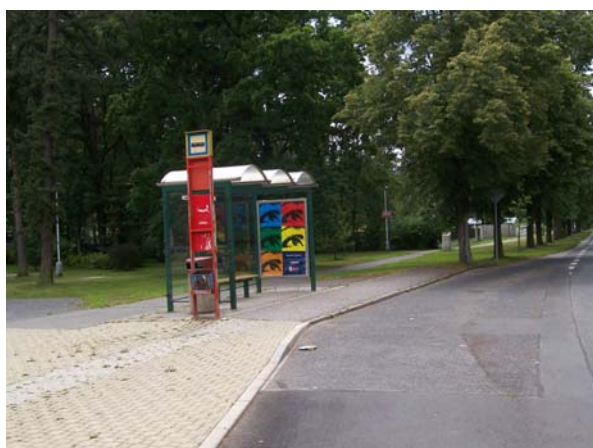
Obr.5 – Zastávka MHD v blízkosti základní školy

Na průtahu ulicí Slavětínskou vede trasa autobusové linky MHD a nachází se na něm celkem 3 zastávky městské hromadné dopravy v každém směru. Většinou jsou zastávky umístěny v zálivech a v jejich blízkosti se nacházejí přechody pro chodce. Některé zastávky již prošly rekonstrukcí a jsou opatřeny přístřeškem. Avšak chybí varovné a signální pásy pro nevidomé a slabozraké.

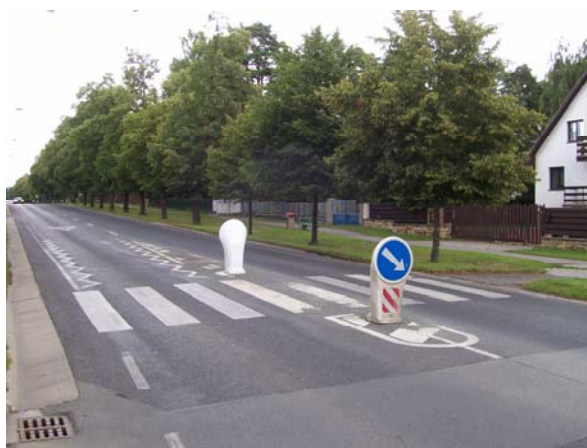
Obr.6 – Přechod pro chodce v jižní části ulice Slavětínská opatřený středovým ostrůvkem a optickými zklidňujícími prvky

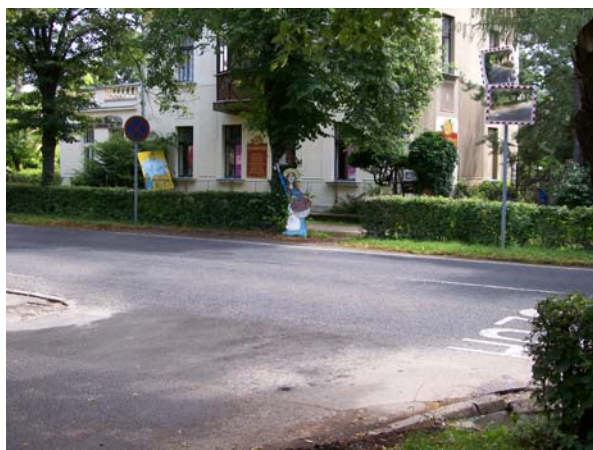
Obr. 7 – Styková křižovatka průtahem obcí a ulicí K Rukavičkárně

Ke zvýšení bezpečnosti při vjezdu do ulice Slavětínská přispívá zrcadlo umístěné v křižovatce, neboť vjezd je při odbočení vlevo nebezpečný kvůli sníženým rozhledovým podmínkám způsobeným zelení podél ulice Slavětínská.

Prostor stykové křižovatky s ulicí Slavětínskou je díky vzrostlé zeleni nepřehledný, ale protože je ulice navržena jako jednosměrná, zůstává problematický z rozhledových podmínek pouze vjezd do ulice, kde by hrozil střet s chodci či cyklisty. Ke zvýšení bezpečnosti by bylo vhodné, na základě rozhledových trojúhelníků, vymezujících prostor potřebný k rozhledu, snížit výšku zeleně v okolí křižovatky.

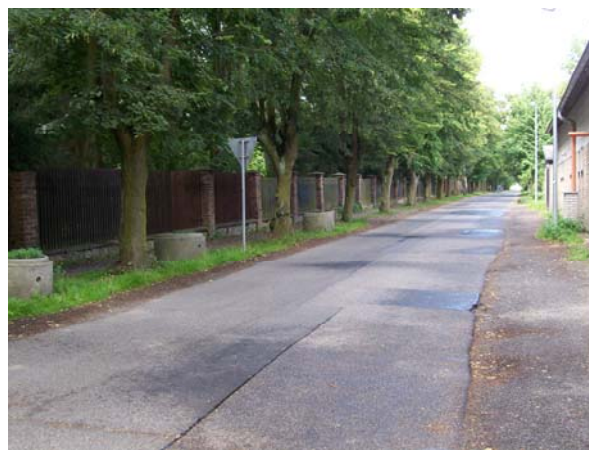
Obr. 8 – Ulice K Rukavičkárně, po levé straně komunikace je štěrková cesta

Ke zlepšení průjezdnosti v této části Klánovic by pomohlo zjednosměrnění ulice K Rukavičkárně ve směru od Slavětínské do západní části a současně též zjednosměrnění souběžné ulice Krovova, jež leží jižně od ulice K Rukavičkárně a zde by byl povolený směr ze západní části k ulici Slavětínská. Tyto úpravy nijak neomezí obyvatele Klánovic, ale přispějí při budoucích rekonstrukcích k maximálnímu a efektivnímu využití uličního prostoru, jehož šířka je 9,9 m v blízkosti křižovatky s ulicí Slavětínskou. V ulici se nachází stromová alej, jež přirozeně dělí uliční prostor na hlavní dopravní a přidružený. Přidružený prostor je i s alejí široký 3,46 m, což umožňuje vytvořit dostatečně široký chodník s pásem zeleně. Dopravní prostor je široký 4,76 m a zbylá nezpevněná část ulice je široká 1,62 m. Po stavebních úpravách by bylo možné prostor upravit na jednosměrnou ulici s podélnými parkovacími místy, popřípadě s chodníkem, který by byl však kvůli malé šířce pouze jednosměrný.

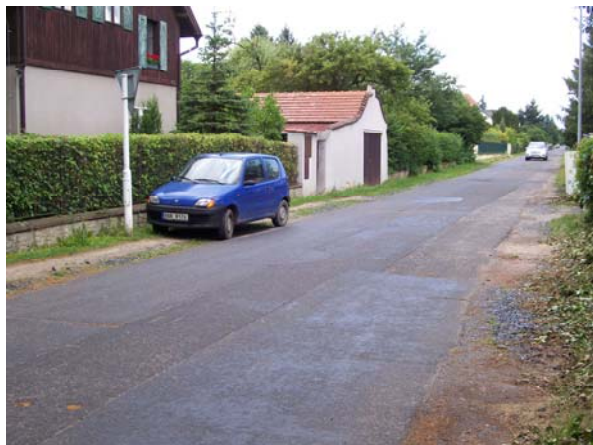
Obr.9 – Ulice Krovova

Jelikož je šířka ulice Krovova pouze 7,8 m, jeví se jako nejvhodnější řešení vybudování jednosměrného pruhu a chodníku po jedné straně komunikace. V současné době se v ulici nenachází zeleň, která by jakkoli uliční prostor dělila, jako je tomu například v ulicích Slavětínská či K Rukavičkárně.

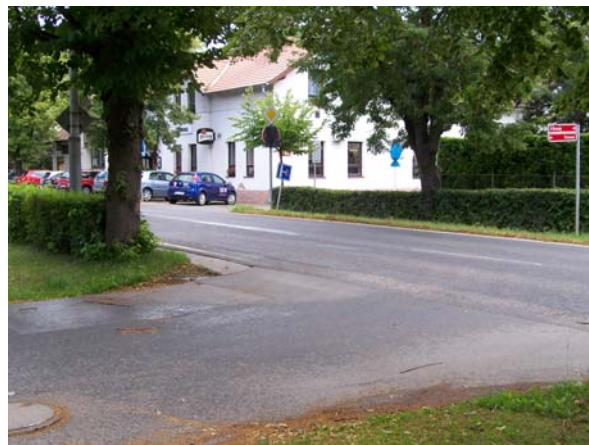
Obr.10 – Styková křižovatka ulic Slavětínská a Krovova

Na stykové křižovatce, která spojuje ulici Krovovu s hlavní ulicí Slavětínskou jsou velmi špatné rozhledové podmínky. V okolí křižovatky se nachází vzrostlá zeleň, která sice plní estetickou funkci, avšak pro svou výšku brání v bezpečném vjetí do křižovatky. Součástí křižovatky je i přechod pro chodce přes ulici Krovova. Vodorovné dopravní značení přechodu je z velké části smazáno a přechod není opatřen hmatovými prvky usnadňující pohyb nevidomých a slabozrakých ani speciálním osvětlením. Veškeré vodorovné dopravní značení bylo před začátkem nového školního roku obnoveno.

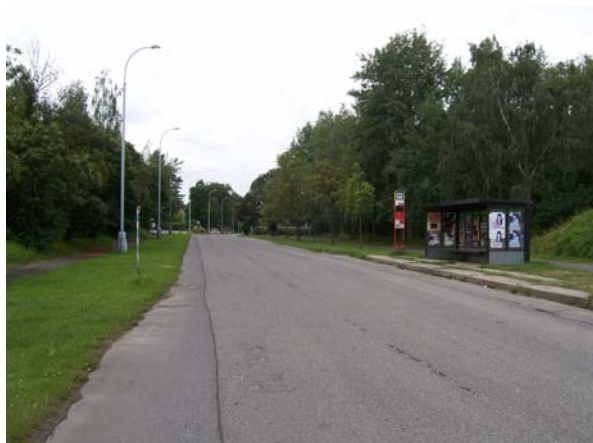
Obr.11 – Zastávka MHD v ulici Šlechtitelská s přístřeškem

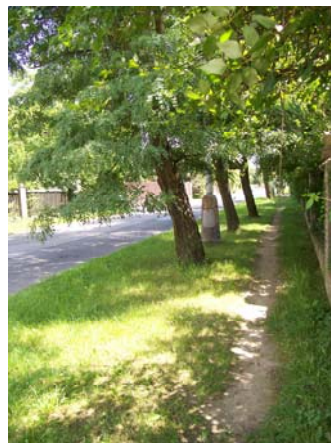
Obr.12 – Alej podél ulice Šlechtitelská oddělující cestičku pro chodce od dopravního prostoru v zástavbě rodinných domů

Místní komunikace není opatřena vodorovným dopravním značením, povrch je nekvalitní a často spravovaný pouze lokálně. Na mnoha místech se nacházejí výtluky a výmoly, jež zhoršují jízdu. Chodníkové plochy nejsou dostatečně široké a jsou pouze na vybraných úsecích a vytvořené z různých materiálů. Šířka pozemní komunikace není jednotná a liší se v jednotlivých úsecích.

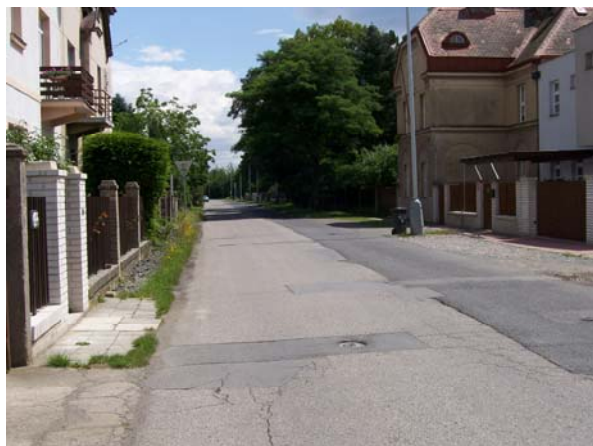
Obr.13 – Vjezd do ulice Šlechtitelská z ulice Slavětínská

Na vjezdu do ulice Šlechtitelská chybí po obou stranách chodník. Na levé straně se nachází zahrada na soukromém pozemku, kde majitel odmítá část pozemku městu poskytnout na vybudování chodníku a na pravé straně je rodinný dům umístěn v těsné blízkosti komunikace a nezbývá zde dostatečný prostor na vytvoření chodníku. Přístavba rodinného domu byla povolena v minulém století, aniž by si kdo všiml, že se staví na chodníku.

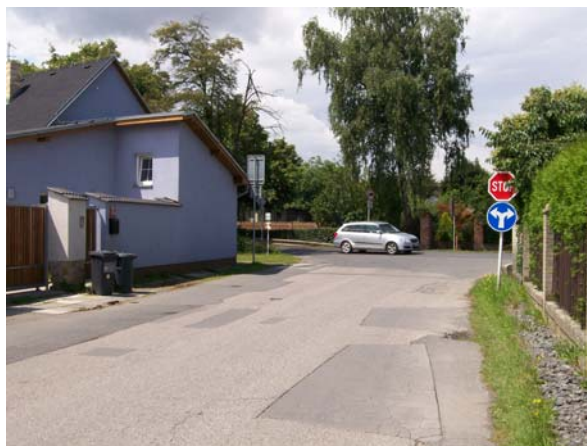
Obr.14 – Styková křižovatka ulic Slavětínská a Šlechtitelská bez chodníku

V ulici Šlechtitelská, na které se vyskytuje velmi mnoho problematických míst, bylo navrženo hned několik prvků zvyšujících bezpečnost chodců a cyklistů. Jedním z nich jsou úpravy v místě křížení s ulicí Slavětínská. Prostor stykové křižovatky byl stavebně upraven a došlo k šířkovým úpravám jízdních pruhů. Dosud směrově nerozdělená komunikace byla vodorovným dopravním značením rozdělena na 2 obousměrné jízdní pruhy, každý o šířce 3,25 m. Ve zbývajícím uličním prostoru byl po pravé straně vytvořen chodník, který je v blízkosti křižovatky široký 1,55 m a dále se rozšiřuje, neboť šířka ulice je v různých místech jinak široká. Po levé straně vznikl pás zeleně o šířce 1,2 m. Obousměrné cyklistické pruhy s šířkou 2 m, které vznikly v ulici Slavětínská v přidruženém dopravním prostoru, kříží ulici Šlechtitskou spolu s přechodem pro chodce v blízkosti stykové křižovatky. Přechod pro chodce je opatřen varovnými a signálními pásy pro nevidomé a slabozraké a současně i vodíciemi liniemi, jeho šířka je 3 m.

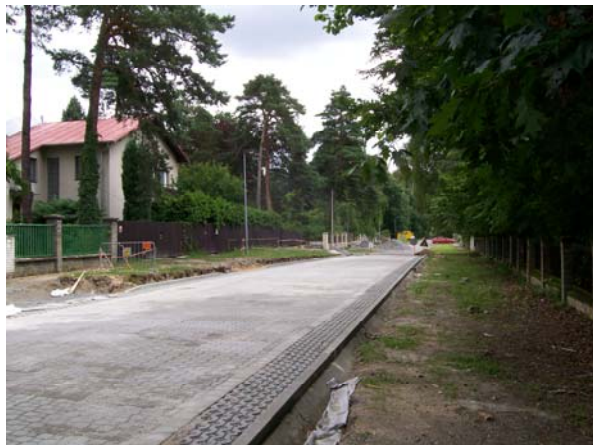
Obr. 15 – Část ulice V Soudním, která v současné době prochází rekonstrukcí

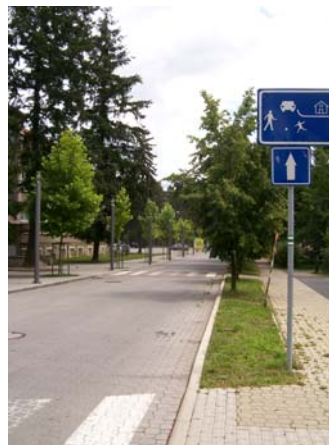
Obr. 16 – Obytná zóna v ulici V Soudním v blízkosti základní školy

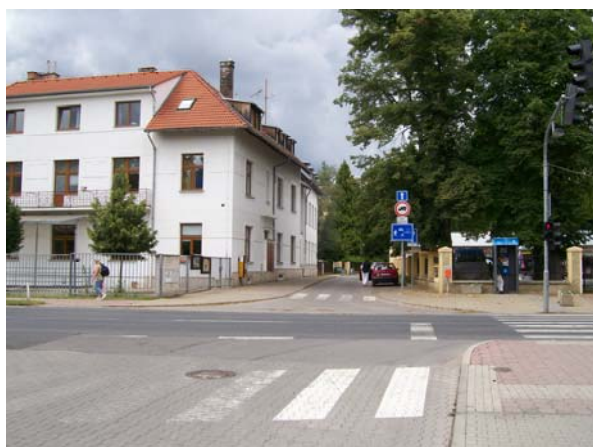
Obr. 18 – Průsečná křižovatka ulic Slavětinská, V Soudním a Smržovská

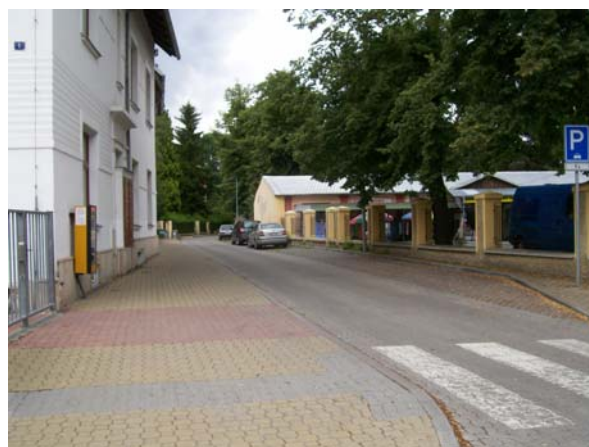
Obr. 19 – Parkovací pás v ulici Smržovská

Ulice Smržovská je ve střední části Klánovic a je přímým pokračováním ulice V Soudním. Ulice je, stejně jako ulice V Soudním, jednosměrnou obytnou zónou se zákazem vjezdu nákladních automobilů. Povrch je vytvořen ze zámkové dlažby. Šířka dopravního prostoru je 3,5 m a po pravé straně je parkovací pruh odlišený od dopravního prostoru jiným druhem zámkové dlažby. Podél levé strany obytné zóny se nachází na vyvýšené ploše chodník a stejně jako parkovací pás je vytvořen z jiného druhu zámkové dlažby a je na něm 9 parkovacích míst.

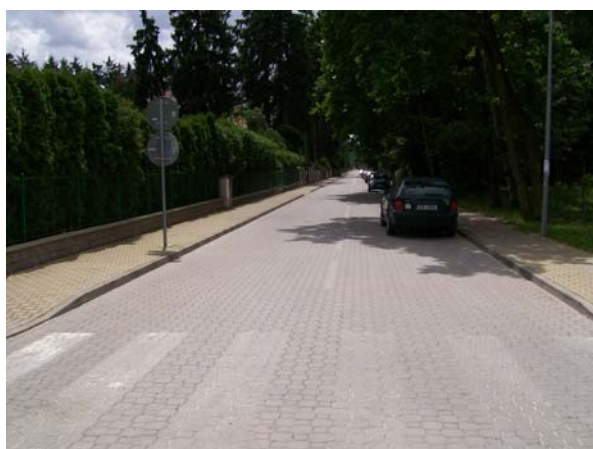
Obr.20 – Ulice Medinská

Medinská ulice je rovnoběžná s ulicí Slavětinská a kříží se s ulicí V Soudním poblíž základní školy. Jelikož je ulice V Soudním jednosměrná a přikázaný směr jízdy je jižním směrem do ulice Medinská, nastává v ranních hodinách nárůst intenzit a zvyšuje se počet parkujících vozidel. V místě křížení je parkoviště pro 22 vozidel a dvě vyhrazená parkovací místa pro tělesně postižené, ale v ranní špičce je nárůst počtu krátkodobě parkujících vozidel tak vysoký, že kapacita nestačí a vozidla parkují i mimo vyznačené parkovací plochy v obytné zóně a v přilehlých ulicích. Z velké části se jedná jen o krátkodobé parkování a po osmé hodině ranní již ulice zejí prázdnotou. Při odjíždění od budovy školy dochází často k porušování pravidel silničního provozu.

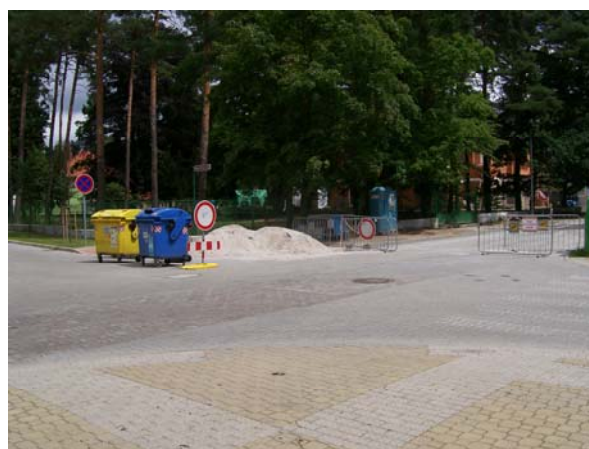
Obr.21 – Průsečná křižovatka ulic V Soudním a Medinská

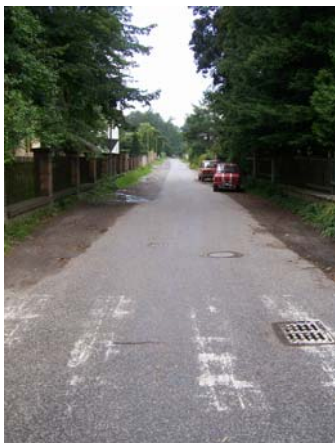
Obr.22 – Ulice Lovčická, pohled od ulice Slavětínská

Komunikace je z velké části nezpevněná, především v blízkosti lesa. Povrch je nerovný s mnoha výmoly a výtlučky. Na komunikaci chybí vodorovné dopravní značení a zcela chybí chodníkové plochy. Na komunikaci je již zpracována projektová dokumentace, avšak dle vyjádření dopravního inženýra Policie ČR vodorovné dopravní značení funguje přesně naopak – nabádá řidiče k rychlejší jízdě.

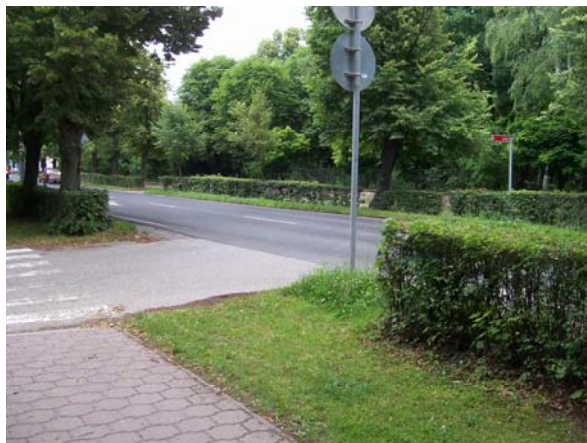
Obr.23 – Styková křižovatka ulic Slavětínská a Lovčická

V místě napojení na ulici Slavětínská byl obnoven přechod pro chodce a vytvořen přejezd pro cyklisty, zde dojde k napojení na cyklistickou trasu ze směru od Šestajovic.

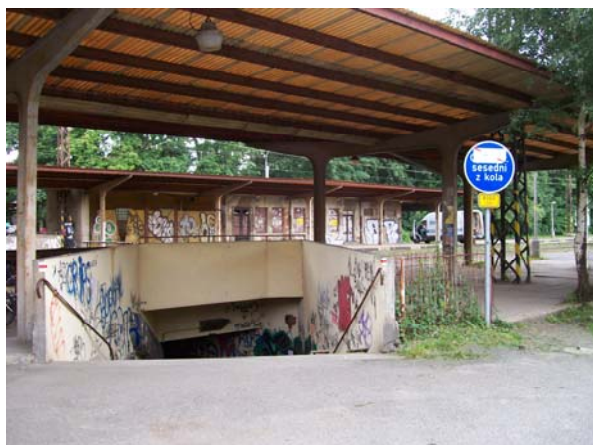
Obr.24 – Železniční stanice Praha - Klánovice

Podchod pod železniční tratí je ve vlastnictví Správy železniční dopravní cesty a v rámci modernizace tratě by měla proběhnout i jeho rekonstrukce. V současné době není v dobrém stavu, chybí osvětlení, omítka je zničena grafity od vandalů a při dešti se v podchodu drží voda kvůli špatnému odvodnění. Plošiny k překonání výškových rozdílů určené především tělesně postiženým a matkám s kočárky chybí.

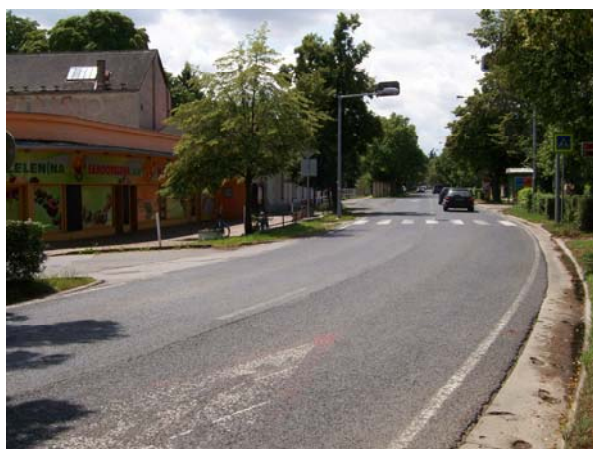
Obr.26 – Přechod pro chodce na průtahu ulicí Slavětínská, po levé straně obchod Bazar

Celková délka přechodu pro chodce je 6,5 m a je opatřen speciálním přisvětlením, zvyšujícím bezpečnost a lepší viditelnost chodců. Avšak hmatové prvky pro nevidomé a slabozraké, jako jsou varovné a signální pásy a vodící pás, zde chybí. K usměrnění chodců tak, aby nevcházeli do komunikace mimo vyznačený přechod, je na straně obchodu vybudováno zábradlí a na opačné straně tuto funkci zastávají keře a vzrostlá zeleň, jež plní i estetickou funkci.

Šířka ostrůvku je 2 m a umožňuje tedy bezpečný přechod i pro maminky s kočárky. Šířka jízdních pruhů byla zachována (3,25 m), neboť po komunikaci jezdí jak autobusy, tak i nákladní automobily, avšak v rámci prostoru v okolí ostrůvku bude nutné posunout hrany chodníkových ploch. Na povrchu komunikace jsou umístěny optické zpomalující pruhy. Jedná se o vodorovné dopravní značení, kdy jsou vytvořeny různě široké příčné pruhy navozující pocit rychlého přiblížení k přechodu pro chodce.

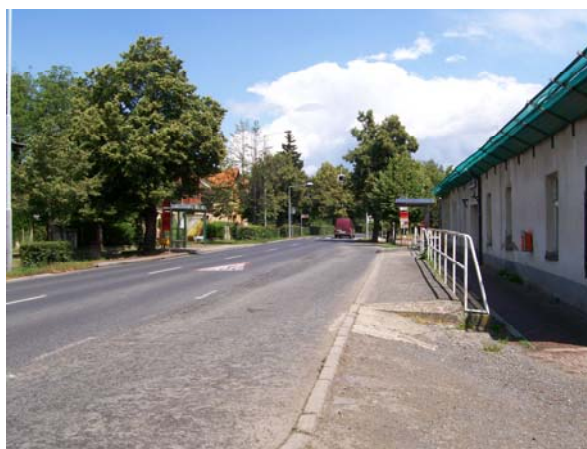
Obr.27 – Zastávky MHD v ulici Slavětínská, za nimi se nachází problematický přechod pro chodce

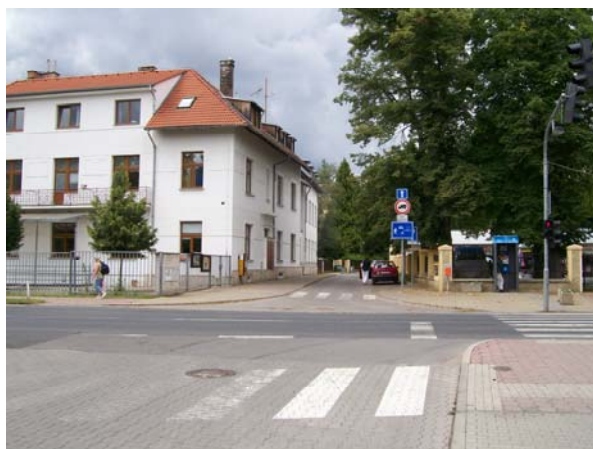
Obr.28 – Křižovatka ulic V Soudním, Smržovská a Slavětínská s přechodem pro chodce v ulici Slavětínská

Masarykova základní škola se nachází ve středu Klánovic v ulici Slavětínská. Bezpečnost dětí, které každodenně a často několikrát za den přecházejí nejméně frekventovanější komunikací v obci, zvyšuje světelné signalizační zařízení umístěné na přechodu pro chodce v blízkosti školy a školní jídelny. Signál „volno“ svítí pro jízdní pruhy neustále a v případě potřeby použití přechodu pro chodce se po stisknutí poptávkového tlačítka na sloupu světelného signalizačního zařízení spustí signál „volno“ pro chodce.

Při rekonstrukci byl přechod opatřen varovnými a signálními pásy. Přechod je přisvětlen speciálním osvětlením zvyšujícím přehlednost v nočních hodinách.

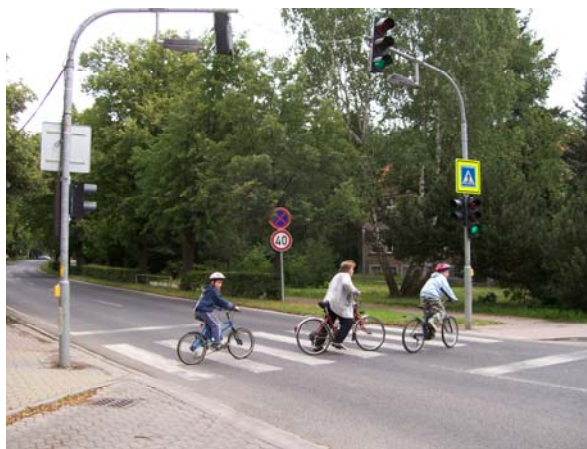
Obr.29 – Přechod pro chodce v blízkosti školy využívají nejen chodci, ale i cyklisté

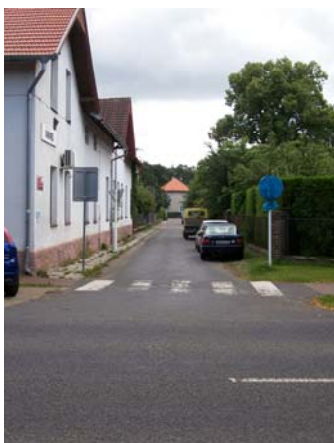
Obr.30 – Ulice U Besedy

Styková křižovatky ulic Slavětínská a U Besedy se nachází ve střední části Klánovic. Ulice u Besedy je jednosměrnou komunikací ve směru k ulici Slavětínská a je označena svislou dopravní značkou ZÓNA 30 se zákazem vjezdu vozidel těžších 3,5t. V místě křižovatky jsou umístěna zrcadla, zvyšující přehlednost na vjezdu do křižovatky a po pravé straně ulice jsou parkovací místa. Ulice je využívána řidiči při odjezdu od obecního úřadu a mateřské školy. Navíc ulicí chodí rodiče, kteří vodí své děti do a z mateřské školy.

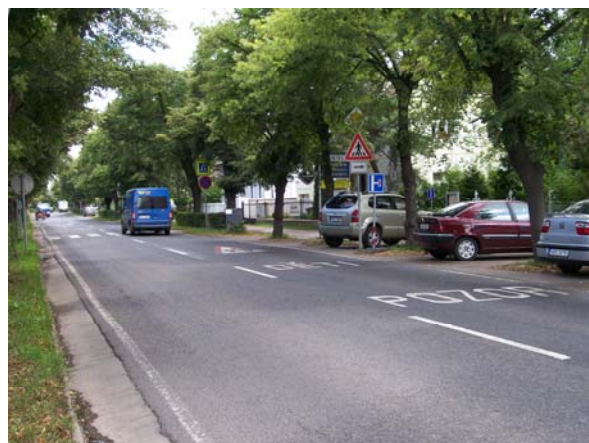
Obr.31 – Ulice Slavětínská s přechodem pro chodce u ulice Plačická

Přechod pro chodce u ulice Plačická je opatřen vodorovným dopravním značením „Pozor děti“ a je chodci často využíván.

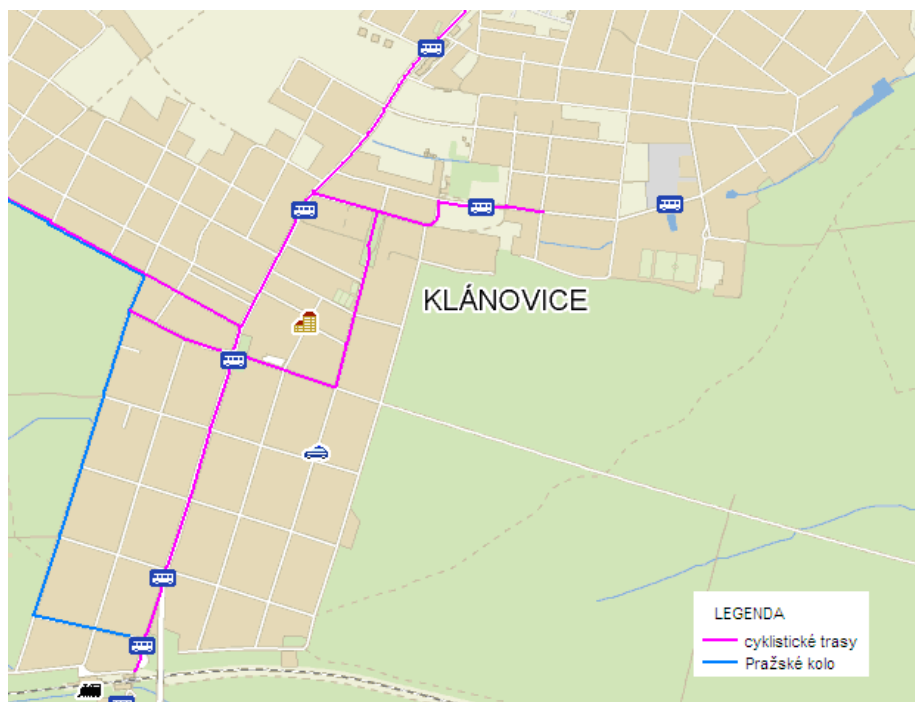
Obr.33 – Nově navržená cyklistická síť

Stejně jako je tomu v silniční síti v Klánovicích, tak i v cyklistické dopravě je páteří ulice Slavětínská. V jižní části u železniční stanice vychází z trasy Pražské kolo, ale pokračuje po pravé straně ulice Slavětínská v přidruženém dopravním prostoru. U základní školy je převedena na druhou stranu ulice a až k obchodu Bazar vede po levé straně, opět v přidruženém dopravním prostoru. Zde je opět převedena na pravou stranu do přidruženého dopravního prostoru. V celém úseku je oddělena od komunikace pásem zeleně se vzrostlou zelení, čímž zvyšuje bezpečnost cyklistů. Přejezdy hlavní komunikace jsou vedeny přes střední dělicí ostrůvky spolu s přechody pro chodce.

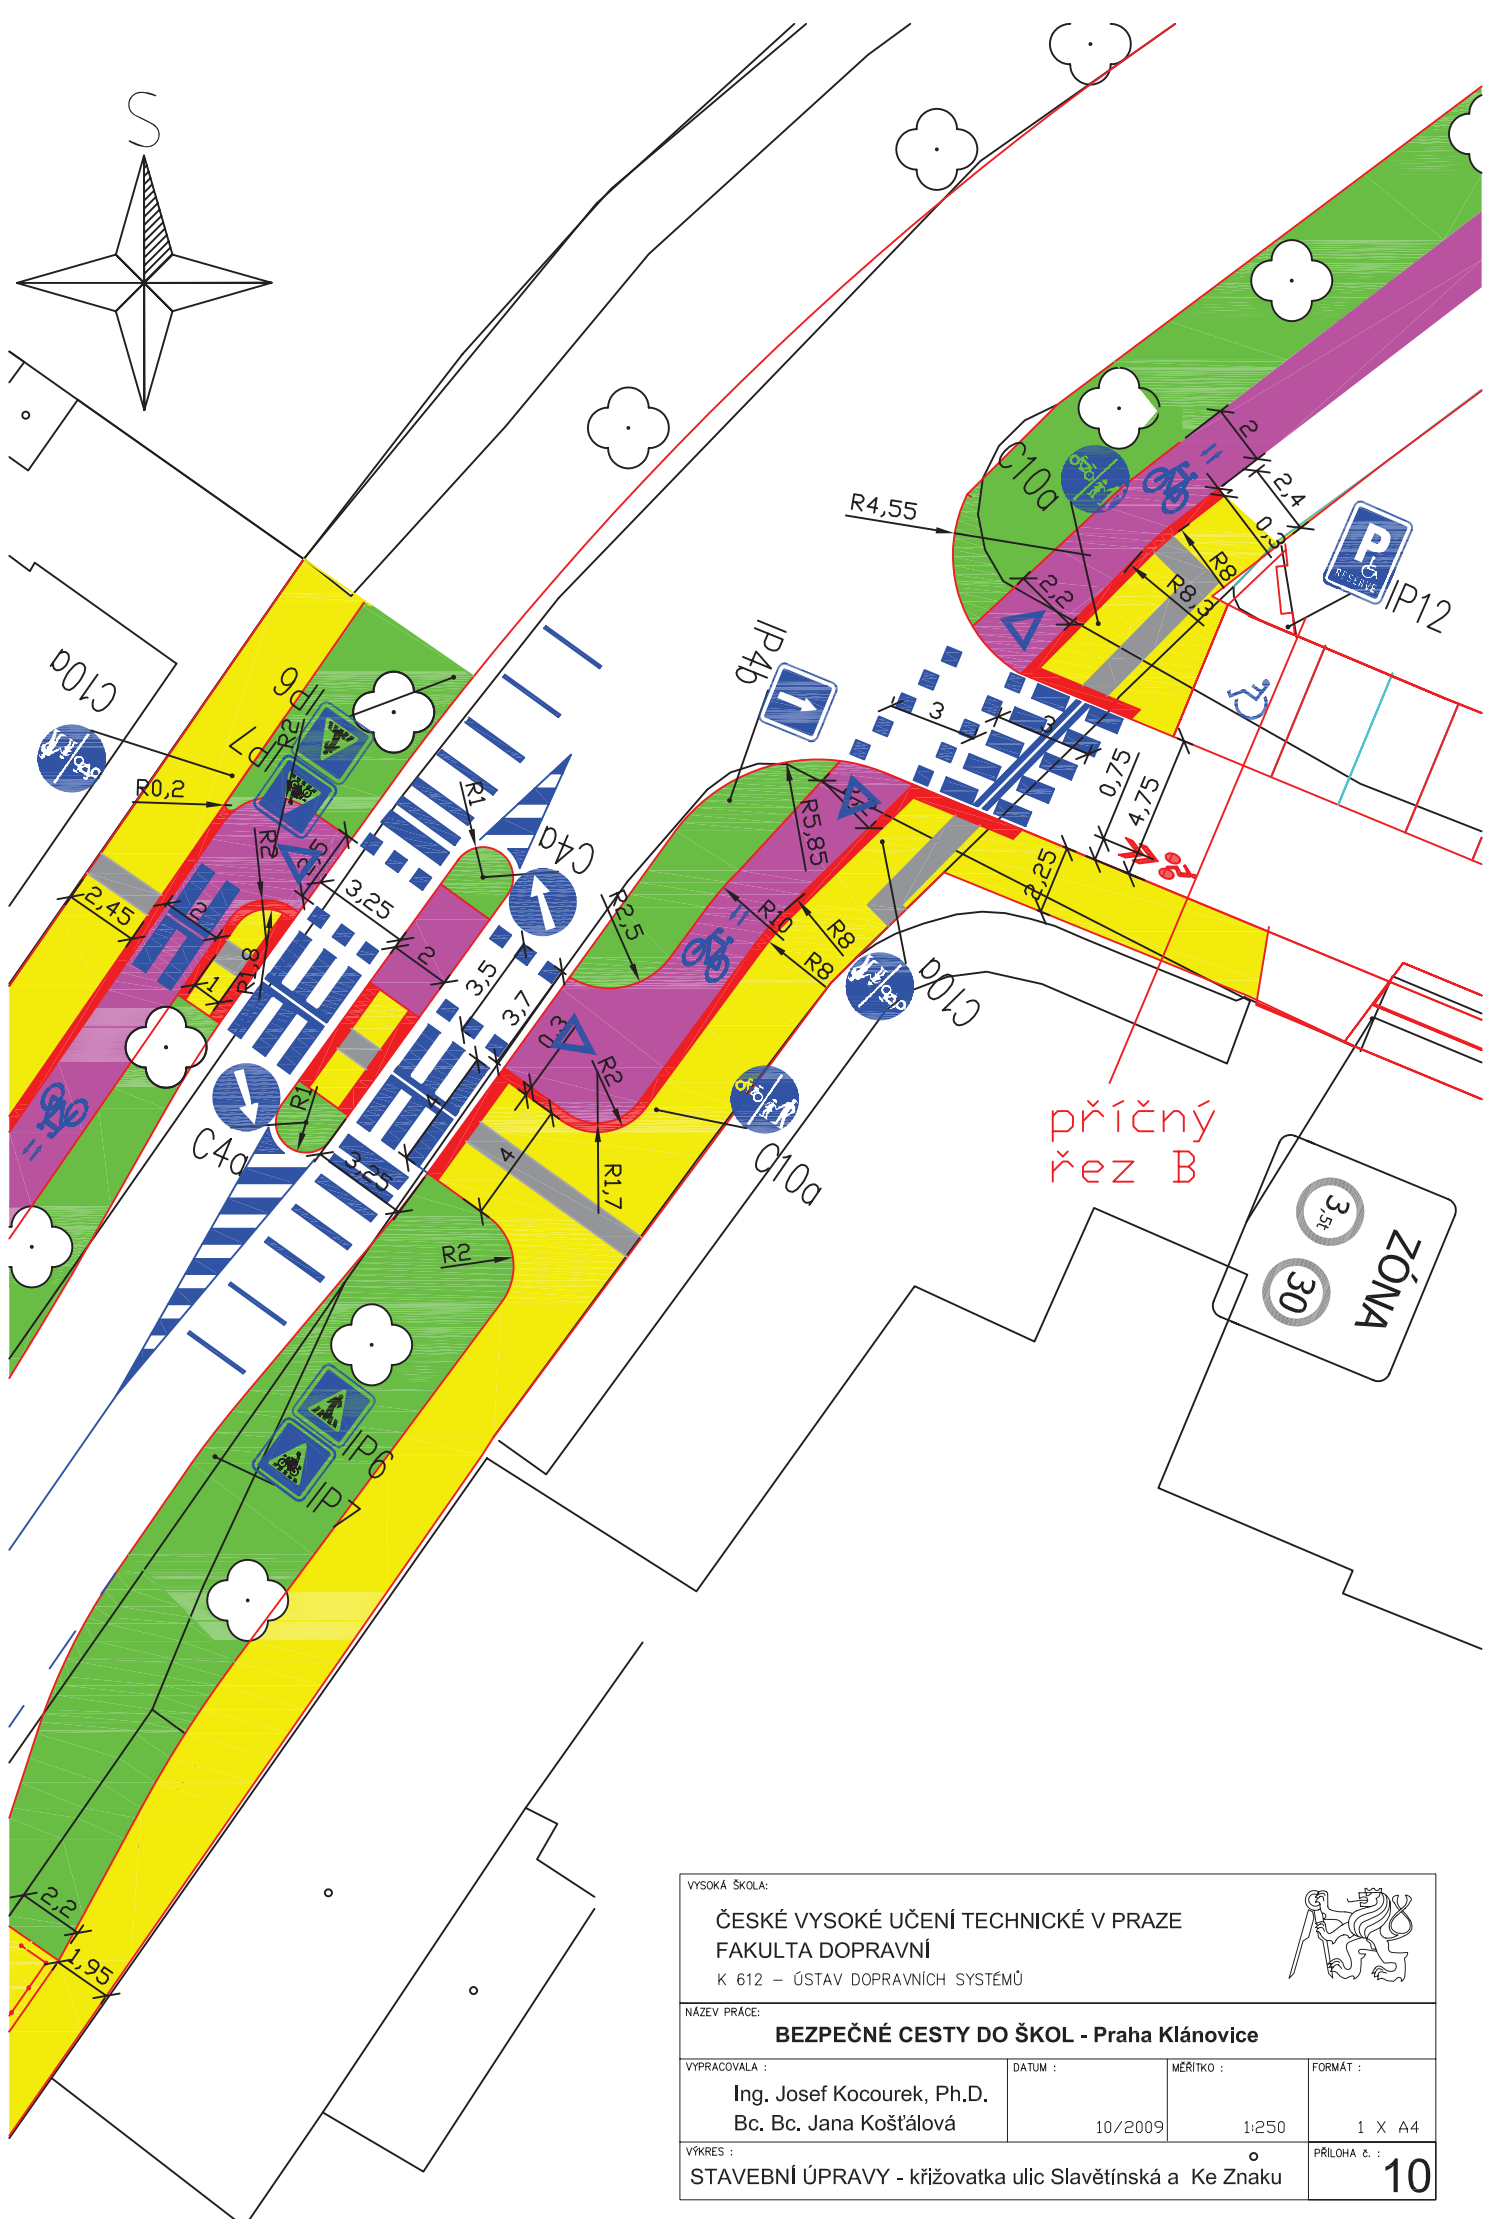
9

příčný
řez B
