## STUDIE OPATŘENÍ PRO ZADRŽENÍ VODY Z DEŠŤOVÝCH SRÁŽEK NA ÚZEMÍ MČ PRAHA – KLÁNOVICE

MČ Praha – Klánovice

TIMAO s.r.o.

### P1.4 Fotodokumentace zelená infrastruktura

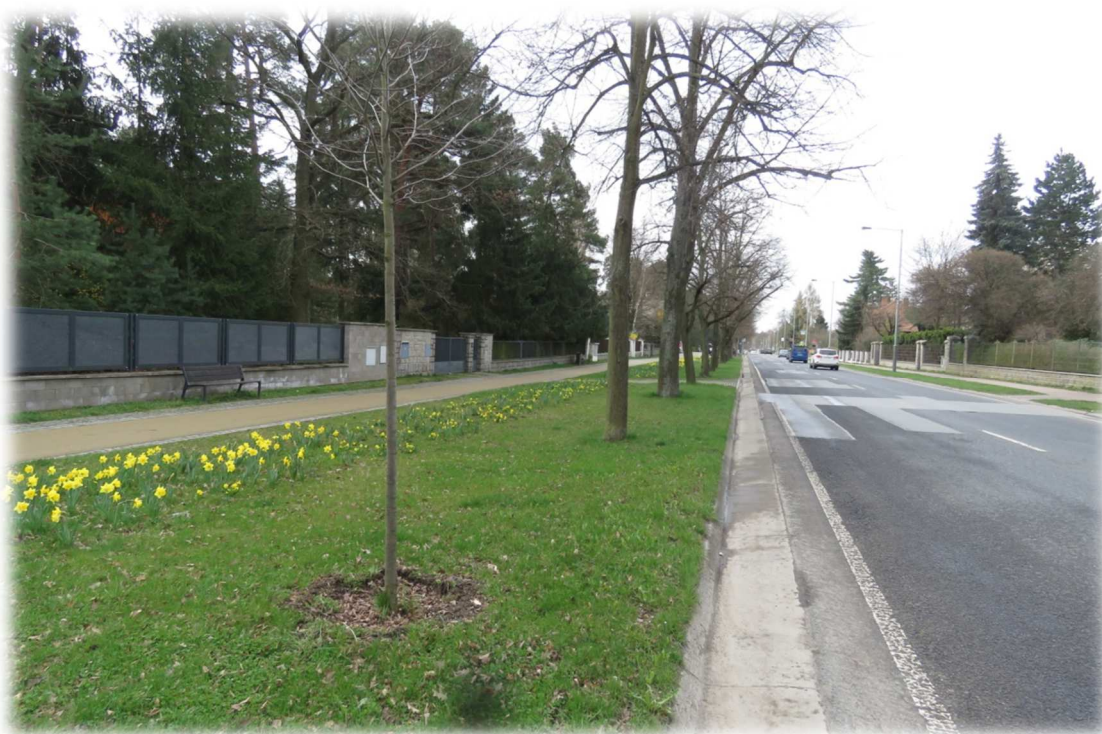
Obrázek 1: Velkorysý historický základ Slavětínské umožňuje dominantním lípám dostatečný prokořenitelný prostor s přirozeným vsakem, který lze rozšířit o aktivní sběr z komunikace za předpokladu setrvalého nesolení a o nastýlání organickými materiály posilující odolnost vůči suchu, retenci a dostupný výživový komplex stromu.

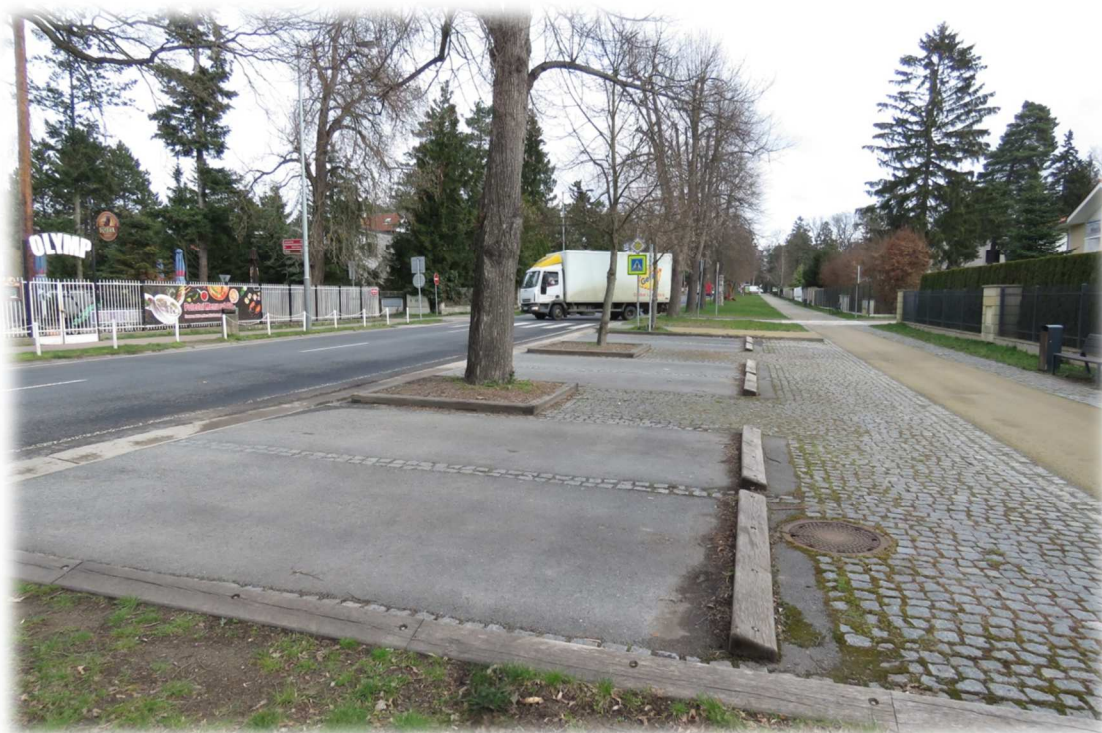
Obrázek 2: Nevhodné řešení dramaticky omezuje dostupnost vody i vzduchu formou agresivních zásahů o zásahu neslučitelného s dlouhodobou udržitelností dominantních stromů. Úplné odvodnění, zamezení přístupu vzduchu, omezení absorpční zóny a mechanické zásahy bezprostředně sousedící sází kmene lze řešit výměnou povrchu, odstraněním bariér, umožnění vsaku vody a výměny půdních plynů i za předpokladu zachování parkovacích stání.

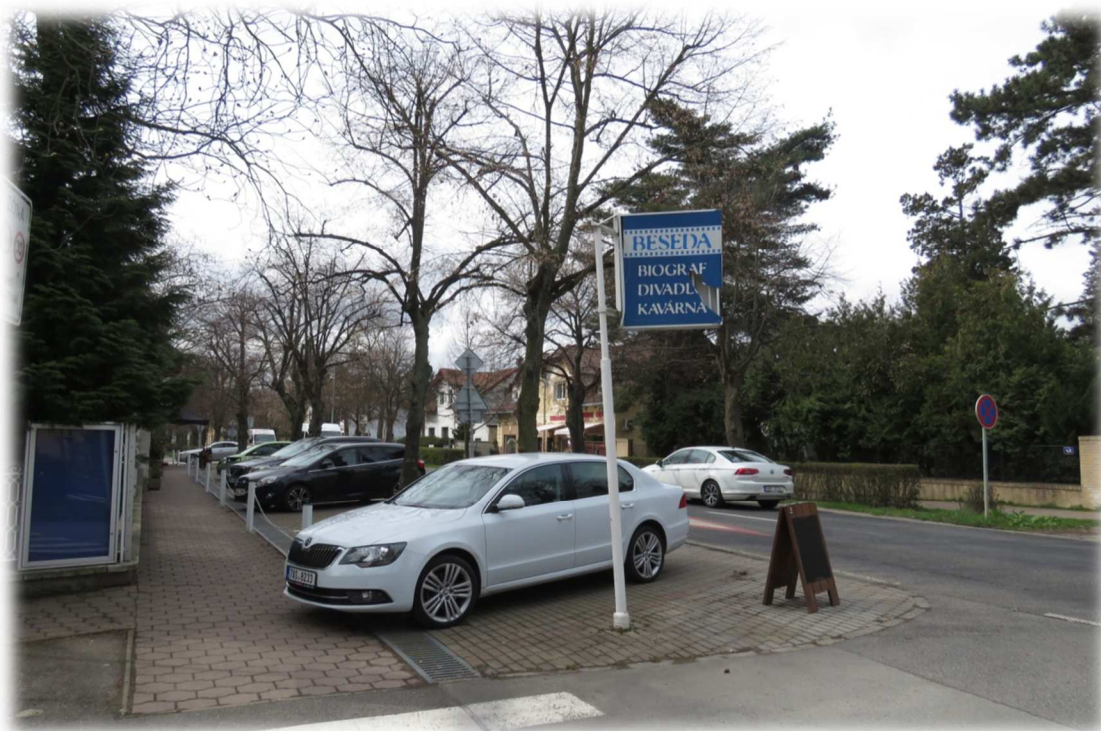
Obrázek 3: Plošné parkování v kořenovém prostoru stromů ve stávající podobě neumožňuje dlouhodobé přežití a stabilitu stromů. Úplné odvodnění, zamezení přístupu vzduchu, omezení absorpční zóny a mechanické zásahy bezprostředně sousedící s bází kmene lze řešit výměnou povrchu, odstraněním bariér, umožnění vsaku vody a výměny půdních plynů i za předpokladu zachování parkovacích stání.

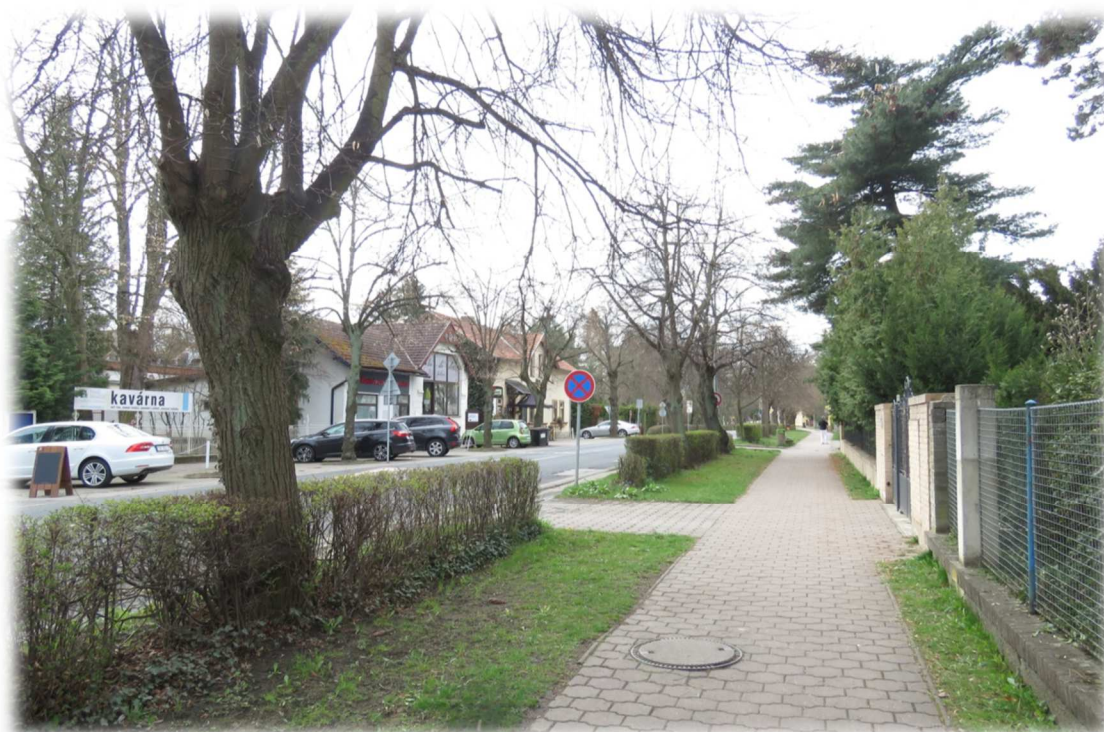
Obrázek 4: Cenné úseky funkčních řešení, které prostřednictvím jednoduchých řešení umožňují dlouhodobé přežití stromů. Sběr vody z komunikace za předpokladu zachování jejího nesolení a spád chodníku činí z lip výhradního benefitora srážkových vod.

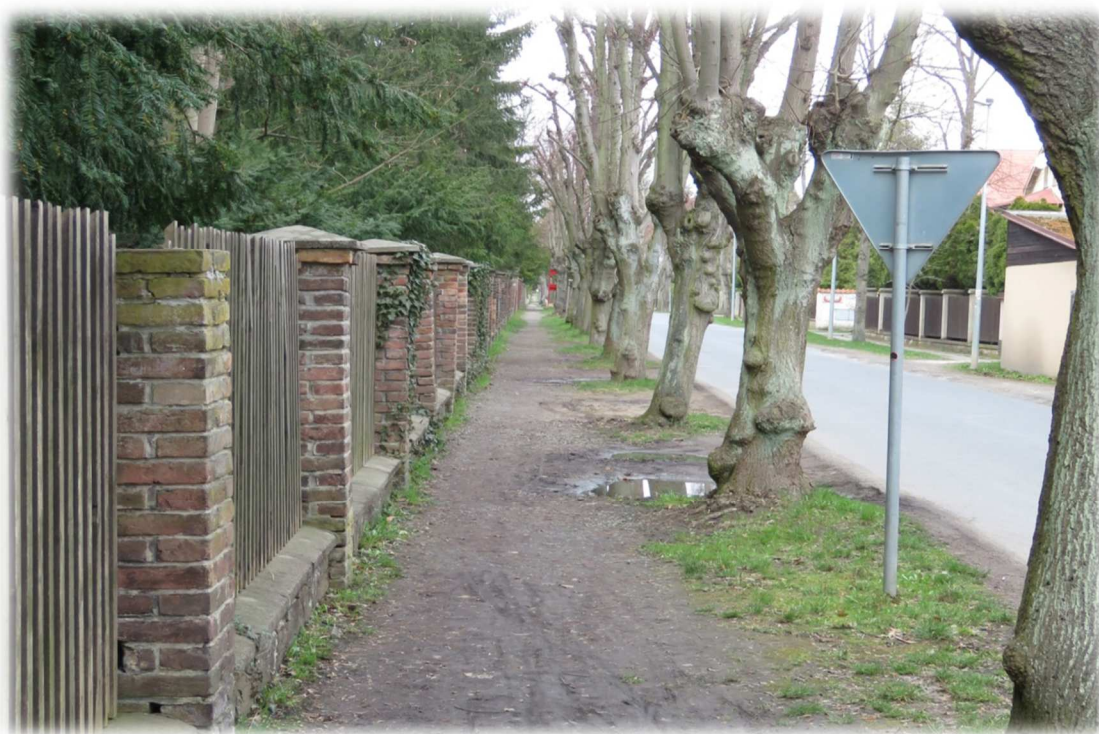
Obrázek 5: Poptávka v ulici K Rukavičkárně nabývá několika protichůdných hodnot. Dominantní stromy v dvouřadě aleji, kapacitní doprava včetně autobusu a chodník jsou při stávajícím profilu na hranici řešitelnosti. Pokud ještě přidáme parkování, bude celé řešení vždy zranitelné. Dnešní reteční schopnost je omezovala zhuštění a bez sofistikované eliminace hlavních stresů se obětí stane stromořadí velkolistých lip.

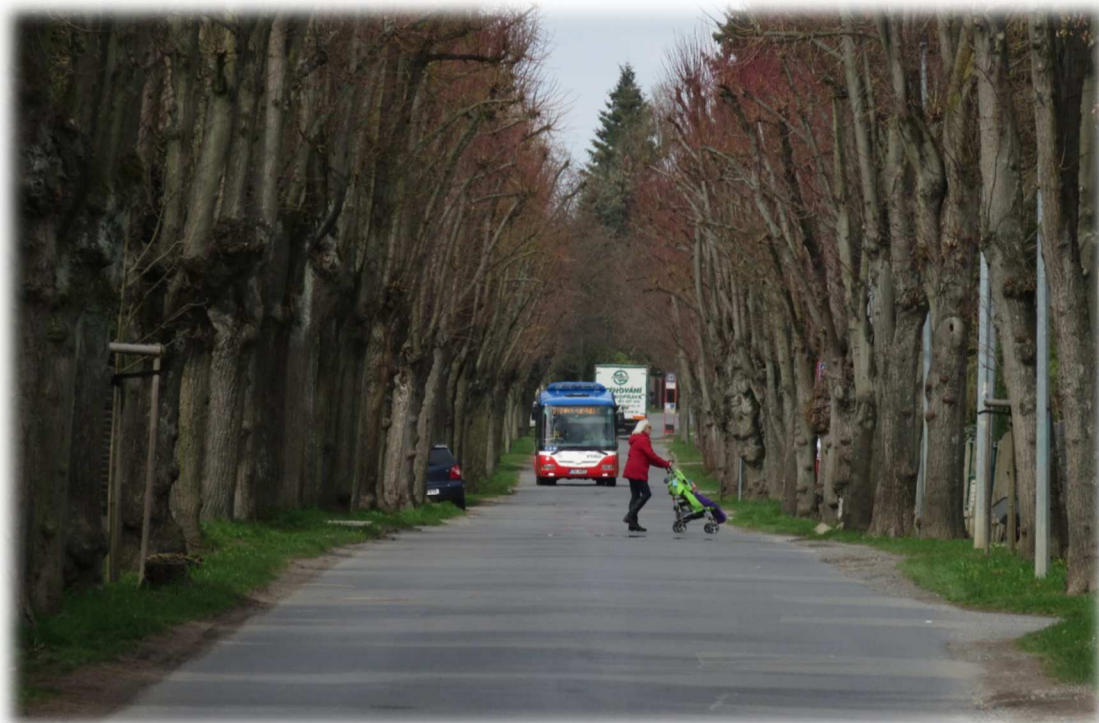
Obrázek 6: Současná špička pěšího provozu a vyhýbání malého autobusu se skříňovou dodávkou představují výjimečnou, leč nastávající situaci. Stabilizaci nadzemní části korun lip musí doprovázet adekvátní zásah v ochraně kořenového prostoru a podpory vsaku.

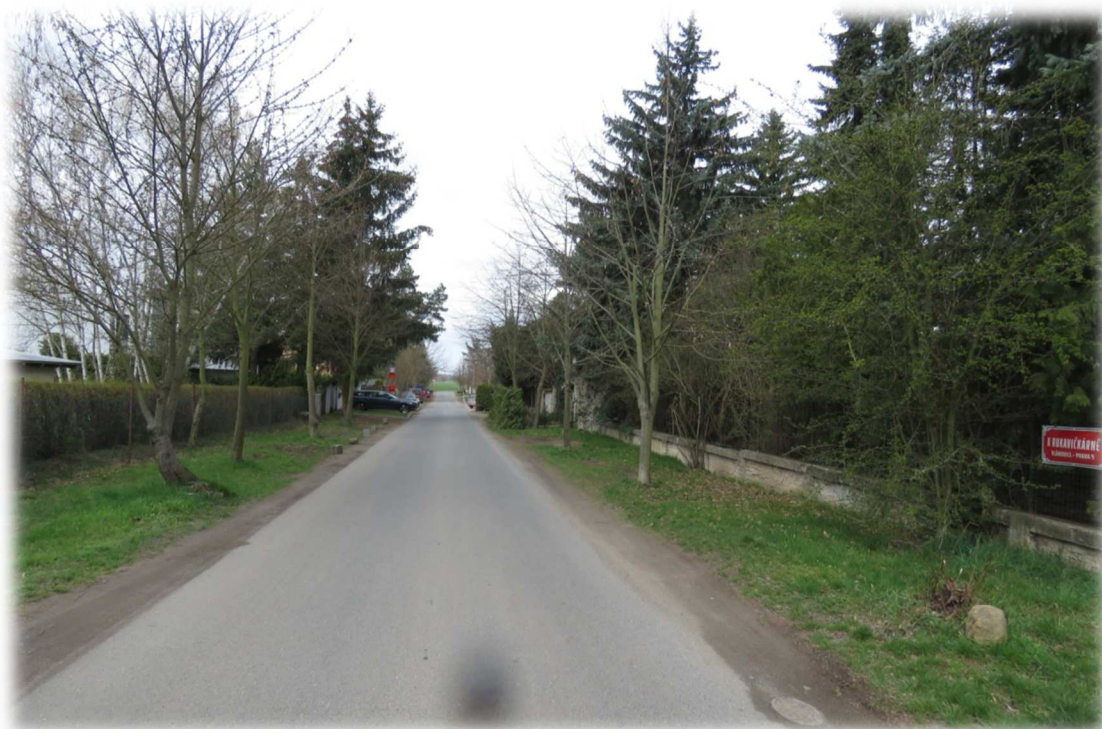
Obrázek 7: Historická alej byla částečně dosázena, bohužel nejen lípou velkolistou. Stromy často bez výchovného řezu a s fatálními defekty. Nabíledni je naopak druhová jednotu, nutná jsou cílová rozhodnutí ve věci druhové skladby, sponu, pěstebního tvaru, prokořenitelného prostoru a vsaku.

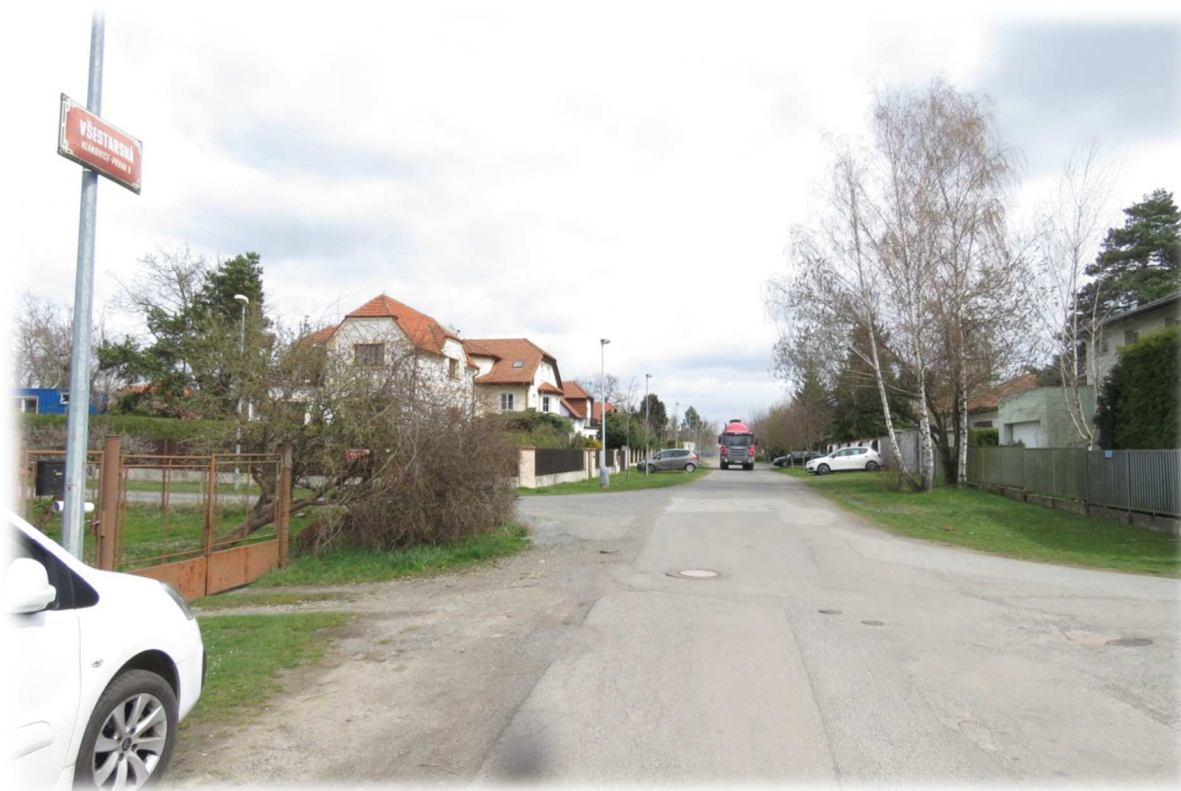
Obrázek 8: Potenciál pro aleje dominantních stromů splňuje svými parametry i ulice Všeťarská, která s ohledem na předpokládaný územní rozvoj bude naplňovat tuto podstatu i v urbánní rovině.

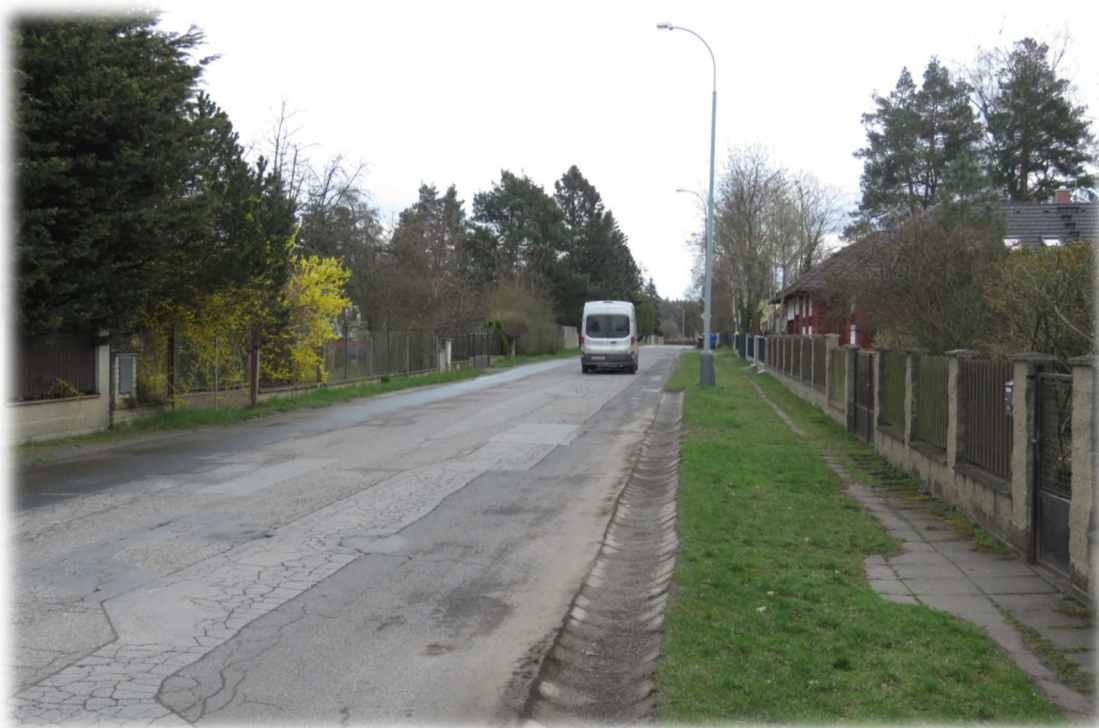
Obrázek 9: Šlechtitelská svou urbánní povahou představuje páteřní ulici a má-li být idea zahradičního města vzata za své celými Klánovicemi, pak tato zasluhuje alej dominantních stromů.

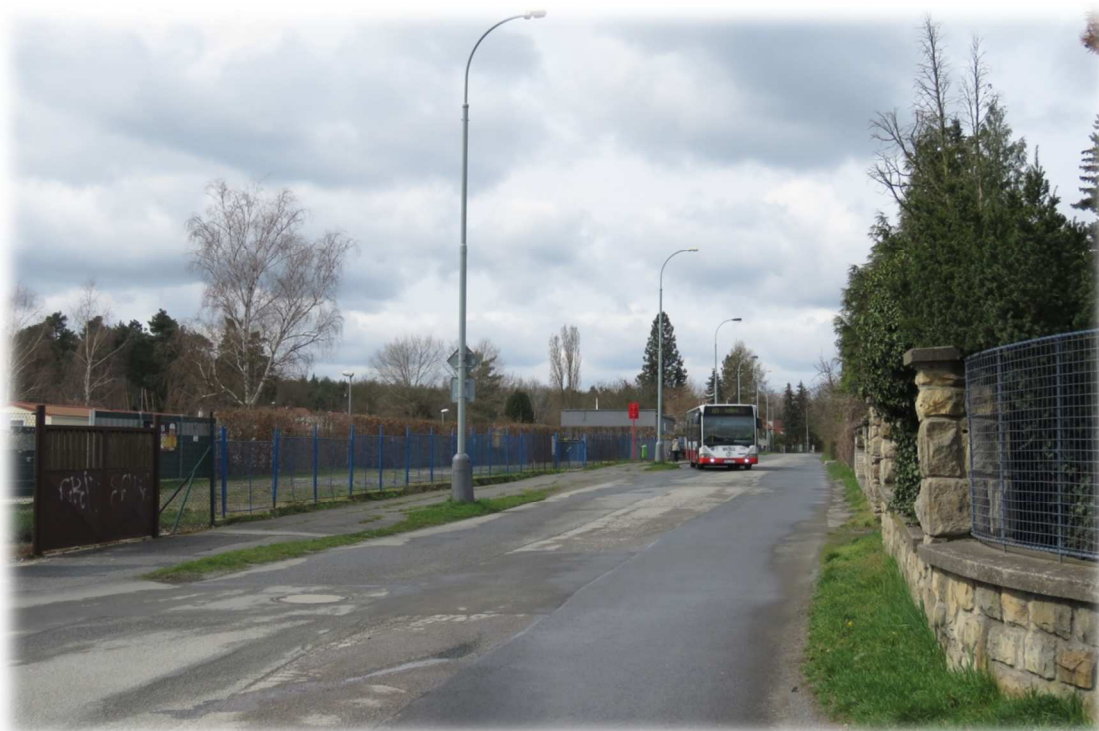
Obrázek 10: Dimenze průjezdného profilu a aleje dominantních stromů je s provozem autobusů v souladu. Nutné je zachování prokořenitelných prostorů v propojení se vsakem, požadavky sítě a povrchy chodníků.

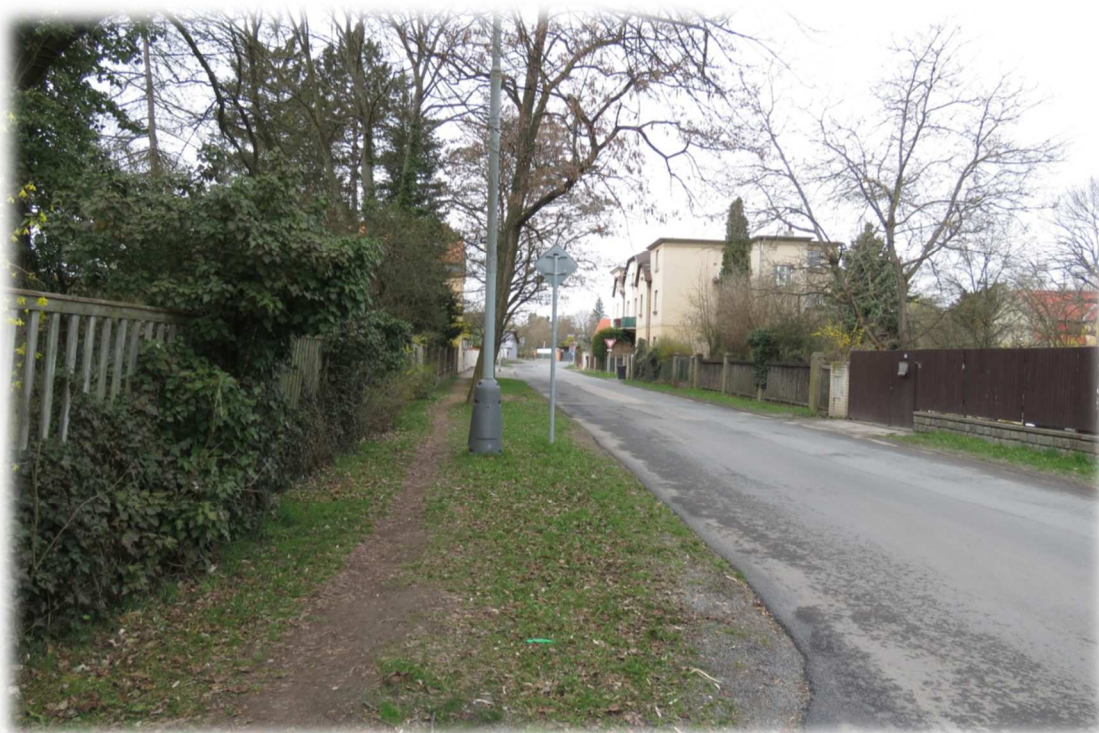
Obrázek 11: Poptávka po chodníku je patrná na významné části komunikace již nyní a není v rozporu s dominantními stromy ani s veřejným osvětlením.

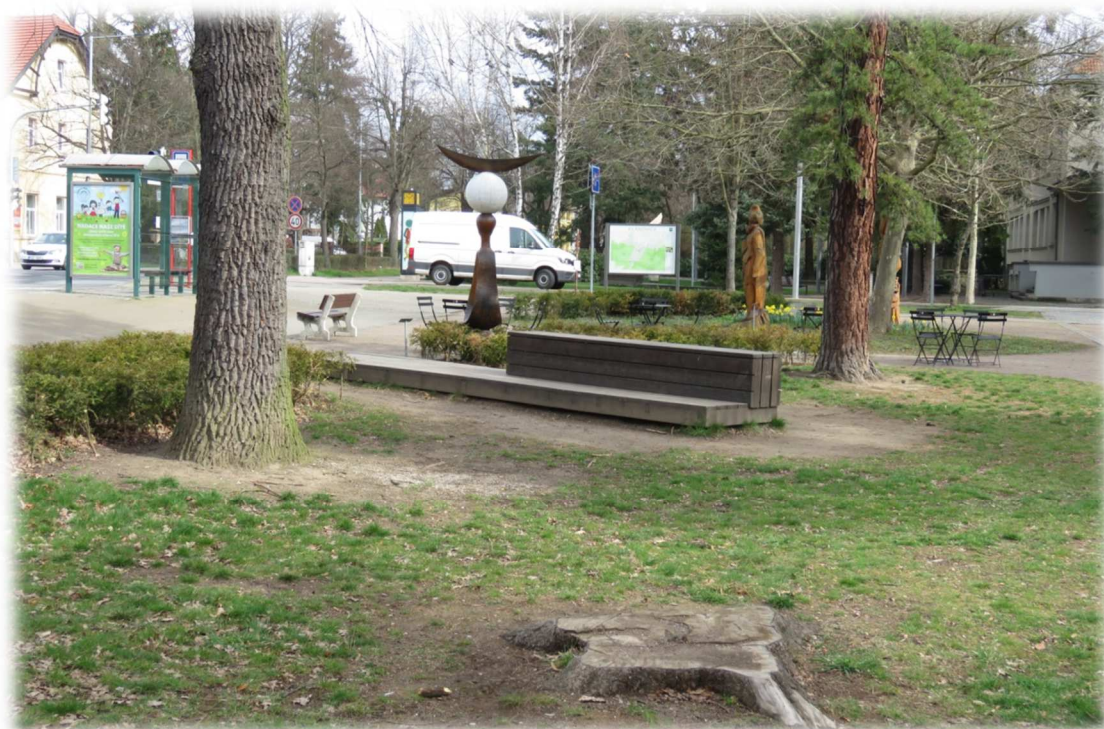
Obrázek 12: Extrémně přetížené řešení na náměstí Hedviky Vilgusové vyžaduje komplexní přehesnění za použití ochranných prvků zeleně, eliminace základních stresů a distribuce užití prostoru.

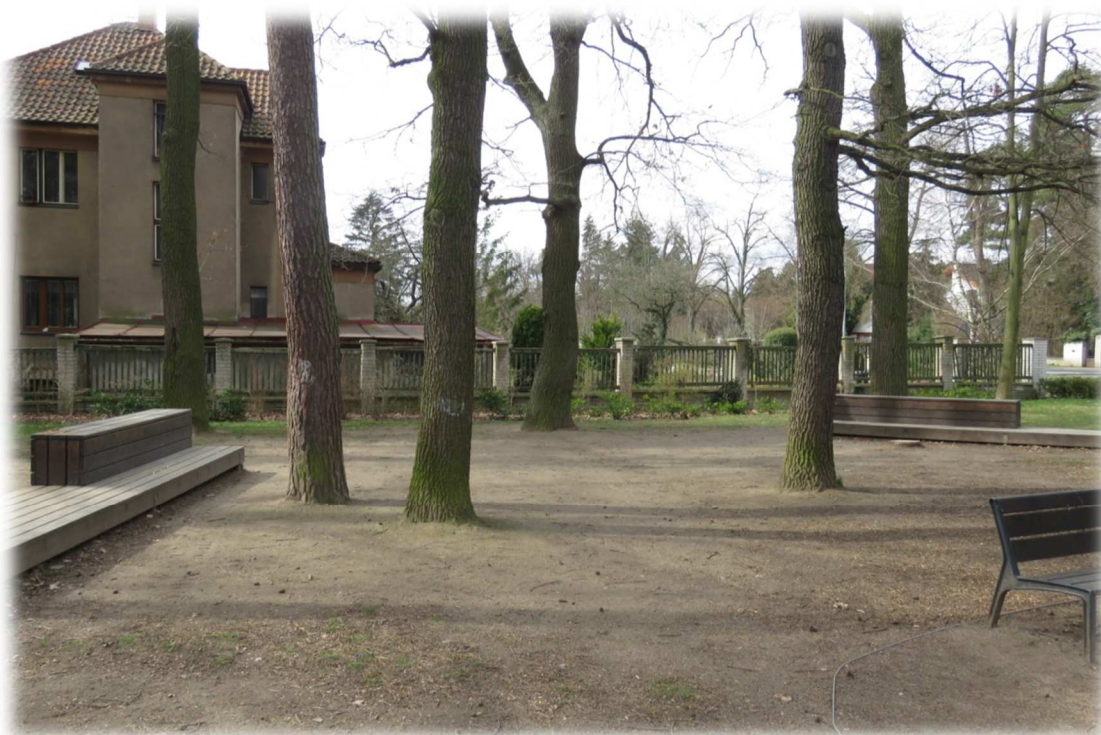
Obrázek 13: Extrémní kompakce sešlapem dlouhodobě neslučitelná s životem dominantních stromů akutně vyžaduje změnu povrchu a řešení přístupu vzduchu i vsaku srážek.

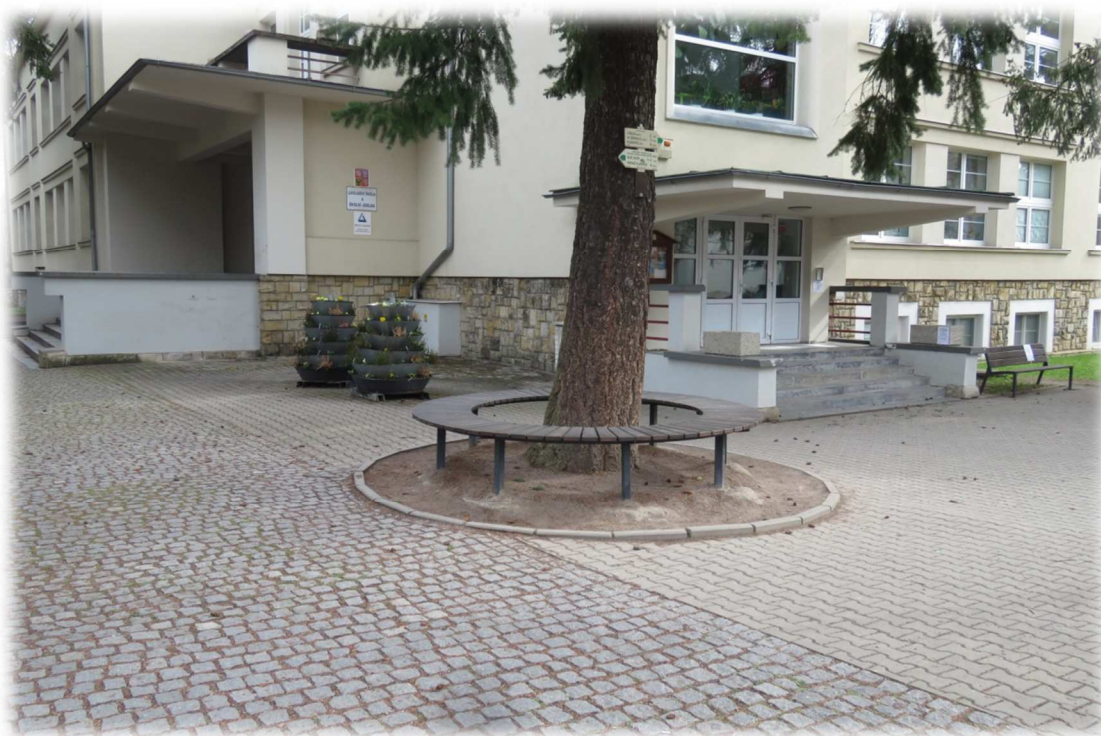
Obrázek 14: Překvapivě invazní zásah do kořenového prostoru na bázi kmene představuje mimořádný rizikový faktor pro koniferu s tak vysokým těžištěm. Nutné zejména odstranění všech betonů včetně obruby a zajištění přístupu vody a vzduchu pro kořenový prostor.

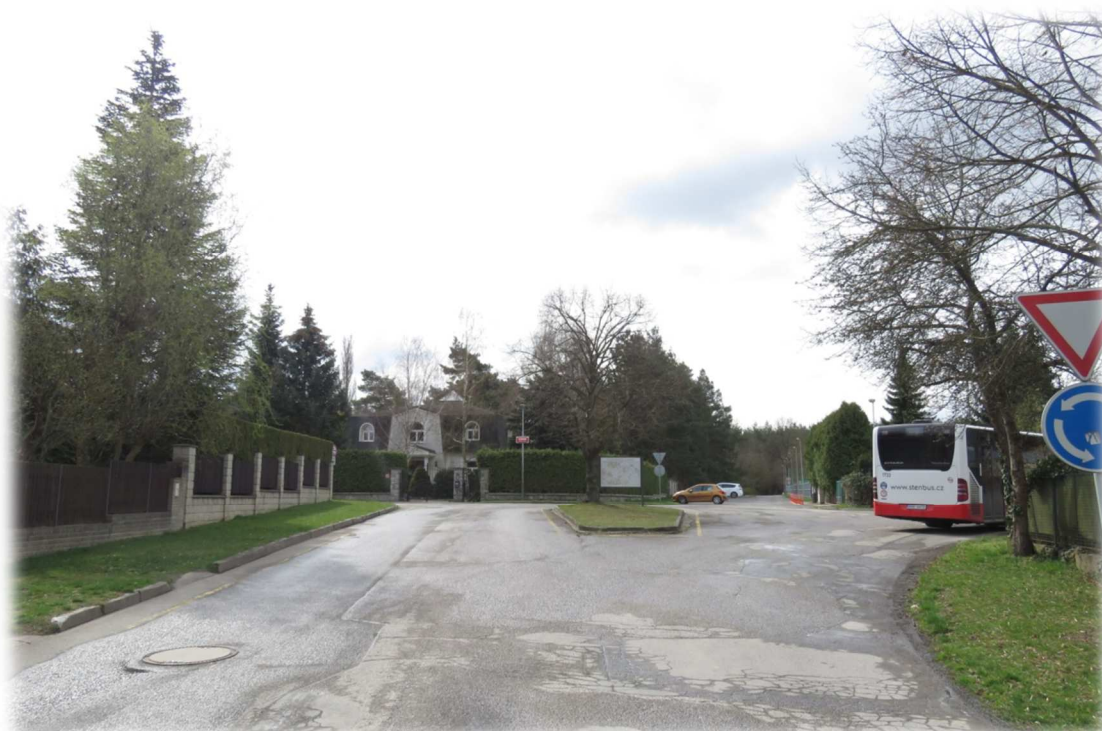
Obrázek 16: Točna ulice V jehličině se souvisejícími poloveřejnými objekty představuje mimořádnou výzvu pro přeřešení celého provozu s ohledem na provoz hromadné dopravy, pěších, cyklistů i individuální dopravy s vědomím identity místa a charakteru zahradního města. Prostor pro dominantní stromy zde vyžaduje respekt k technickým parametrům a sdílení provozních nároků s nutno kapacitou prokořenitelných prostorů. Točna autobusů i parkování jsou slučitelné s tímto záměrem.

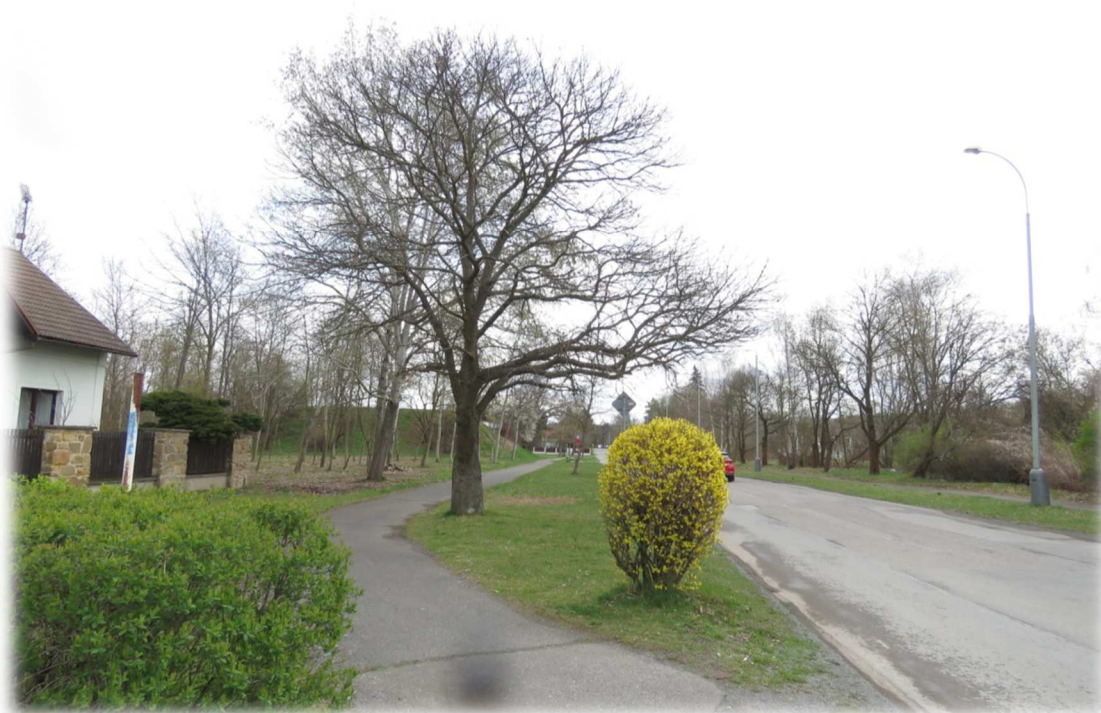
Obrázek 17: Perspektiva Přímského náměstí je ovlivněna celou řadou urbánních faktorů, nicméně spontánní výskyt kaštanovníků je zřejmým důkazem o možnosti proporčního využití dominantních stromů.

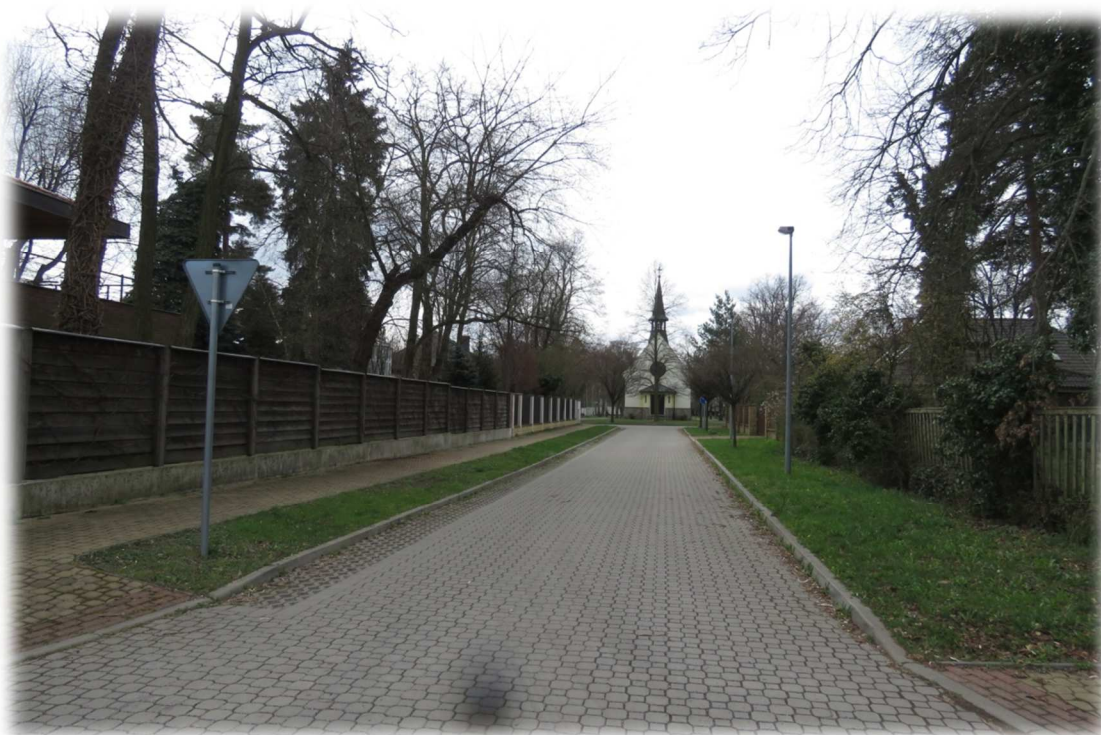
Obrázek 18: Kostelní zahrada včetně jejích nástupních prostor je jedním z nejzajímavějších prostorů obce s komorním charakterem využitelným pro komunitní návštěvnícký režim bez ovlivnění automobilovou dopravou. Toto vzácné místo vyžaduje komplexní vnímání zahradního prostoru jako uzavřeného projektu s vlastním a nezastupitelným charakterem místa.

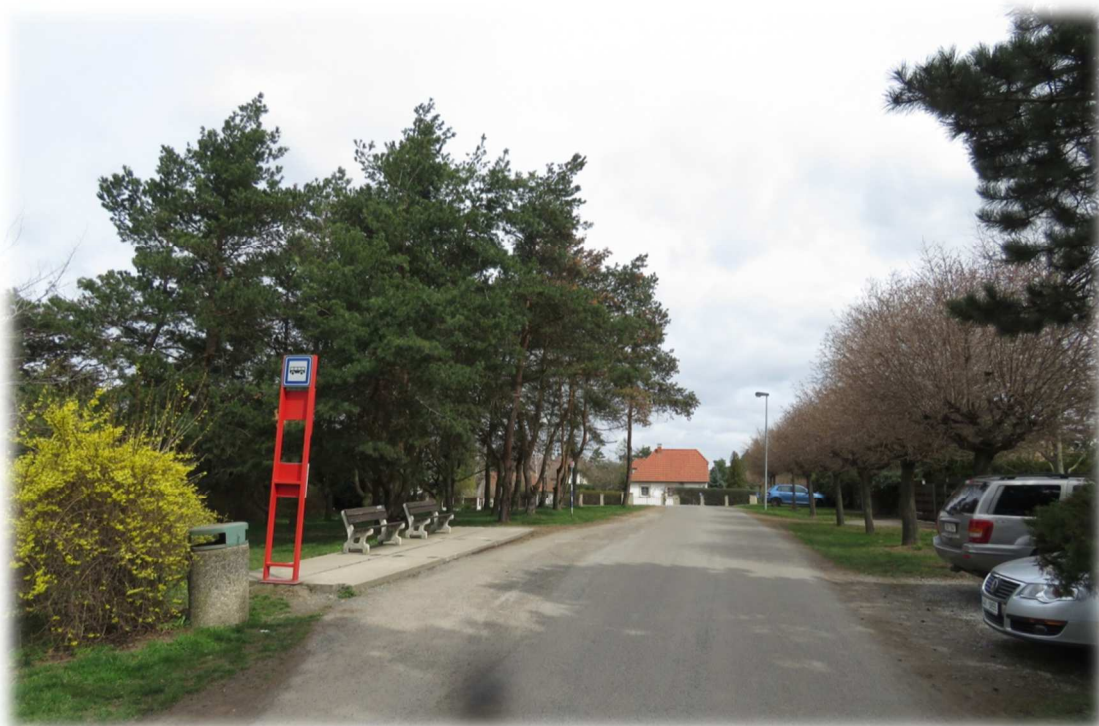
Obrázek 19: Mimořádně silnou individualitu představuje Nepasické náměstí, jehož borový háj znamená i nebývalou biotechnickou výzvu v jeho udržitelnosti. Vedle potřebného uránního a provozního řešení je také nabídnutí potřeba věkově pestré technologicky zvládnuté výsadby a volba doprovodných druhů stabilizujících celé stromové patro při dané expezi a podloží.

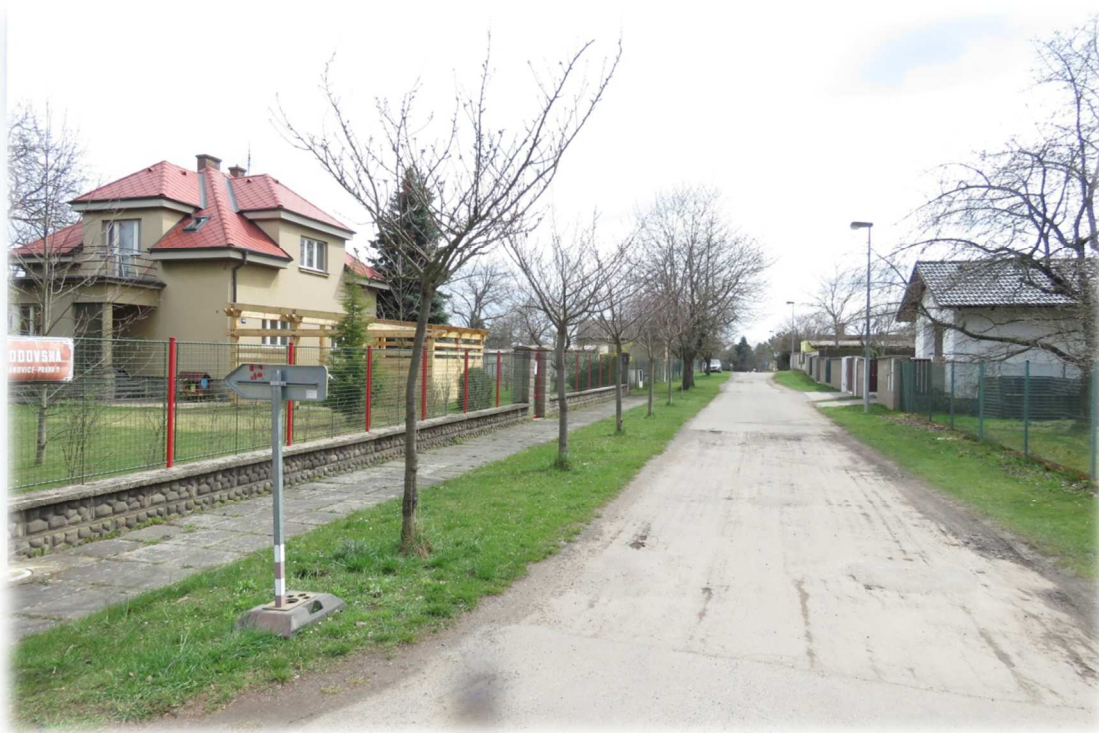
Obrázek 20: Uliční profil o šíři 10 metrů v původním charakteru umožňuje umístit komunikace, veřejné osvětlení i subdominantní stromy s adekvátní prokořenitelným prostorem. Fragment chodníku nikam nevede a není při nízké frekvenci potřebným. Problémem je organizace vsaku a souvisejících nivelet trávníků. Sakury nejsou s ohledem na nasazení a habitus korun vhodným druhem ve vztahu k průjezdnosti.

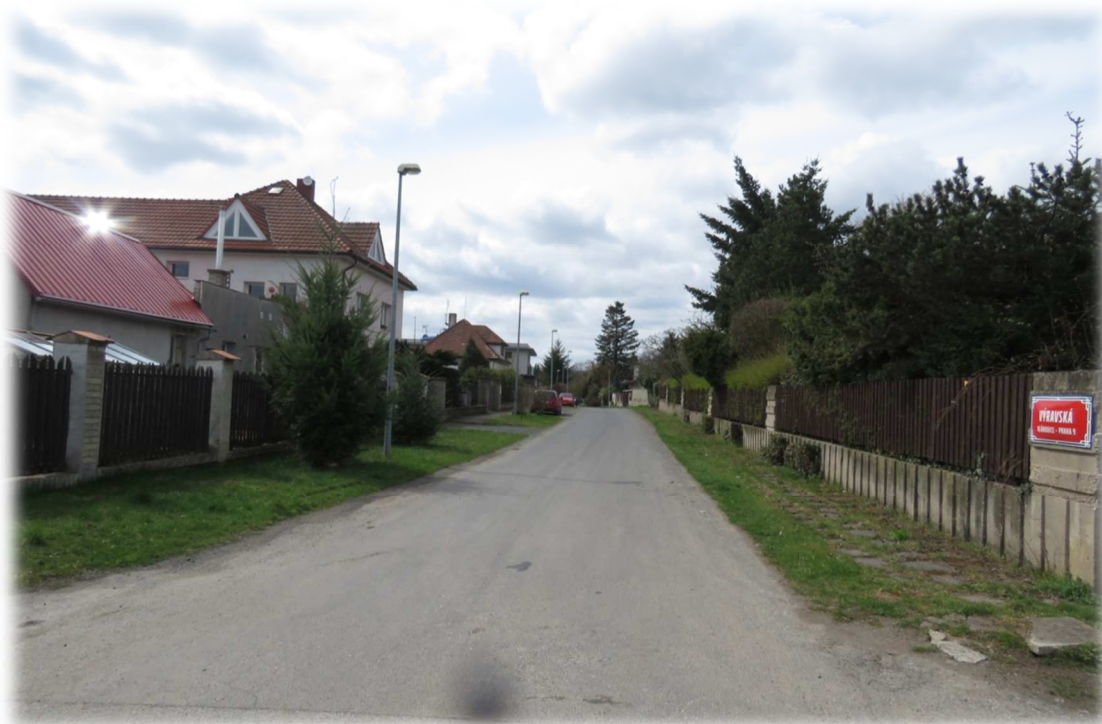
Obrázek 21: Jeden z mnoha zbytečných chodníků. Lepší organizace kosených ploch, osvětlení, pojezdu a nivelet pro vsakování by umožnilo výsadbu subdominantních stromů.

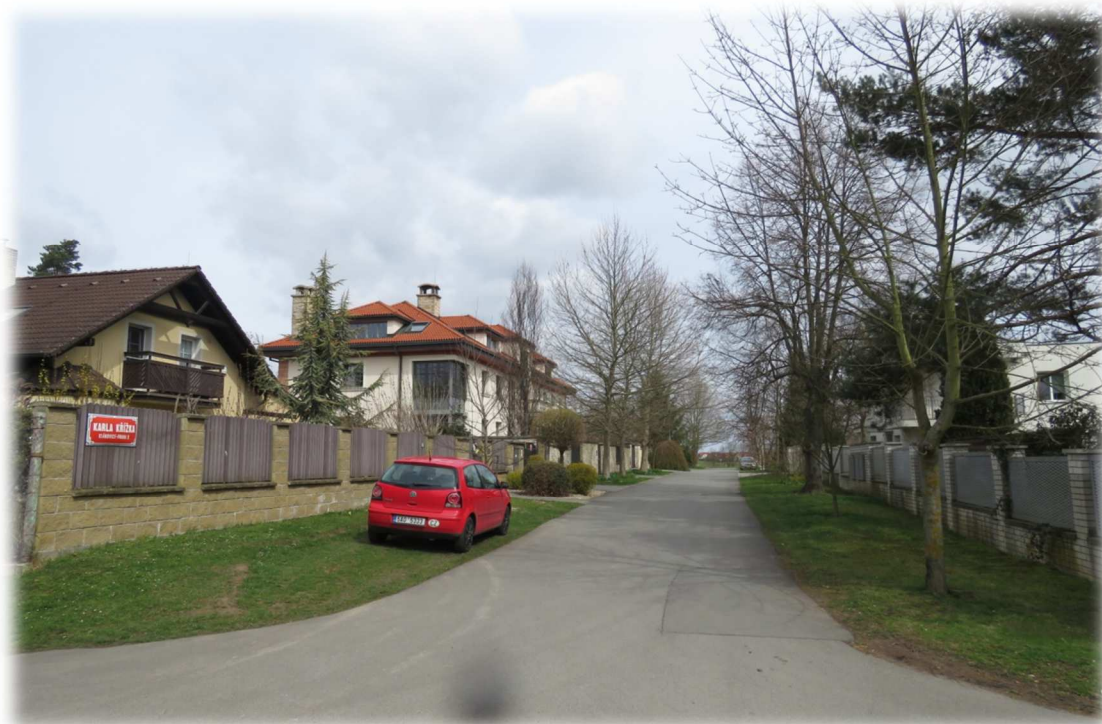
Obrázek 22: Potenciálně kolizní výsadba velkého počtu dominantních stromů do uličního profilu. Platany nepatří mezi původní lesní dendrofloru zahradního města a importují urbánní charakter vnitřního města. Charakter taxonu sice umožňuje přejít na řezové formy, pro Klánovice zcela cizí, ale proporce dominanty zde je problematická už nyní. Vpravo javory s fatálně zanedbaným výchovným řezem v kolizi s dřevinami zahrady.

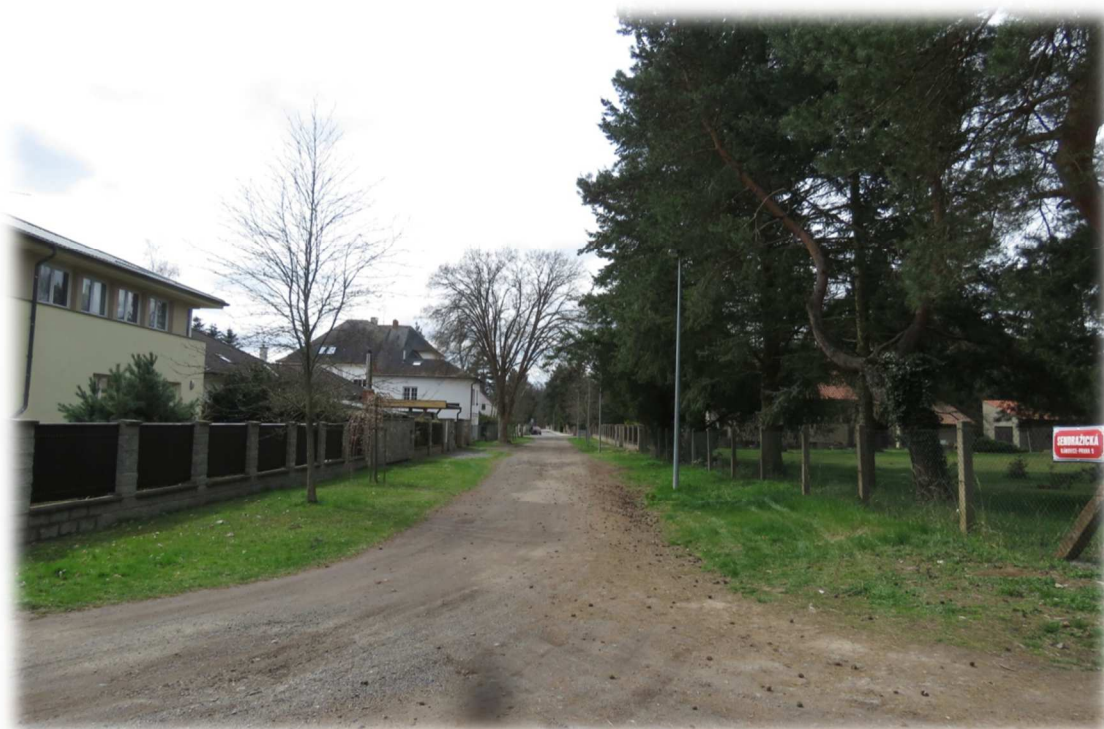
Obrázek 23: Jedna z mála posledních ulic v původní podobě s měkkým povrchem je hodná ochrany. Představuje prostředí zahradního města a skýtá nejzajímavější možnosti využití stromů. V případě zvládnutí vodního režimu a organizace vsaku lze naplnit i všechny provozní limity.

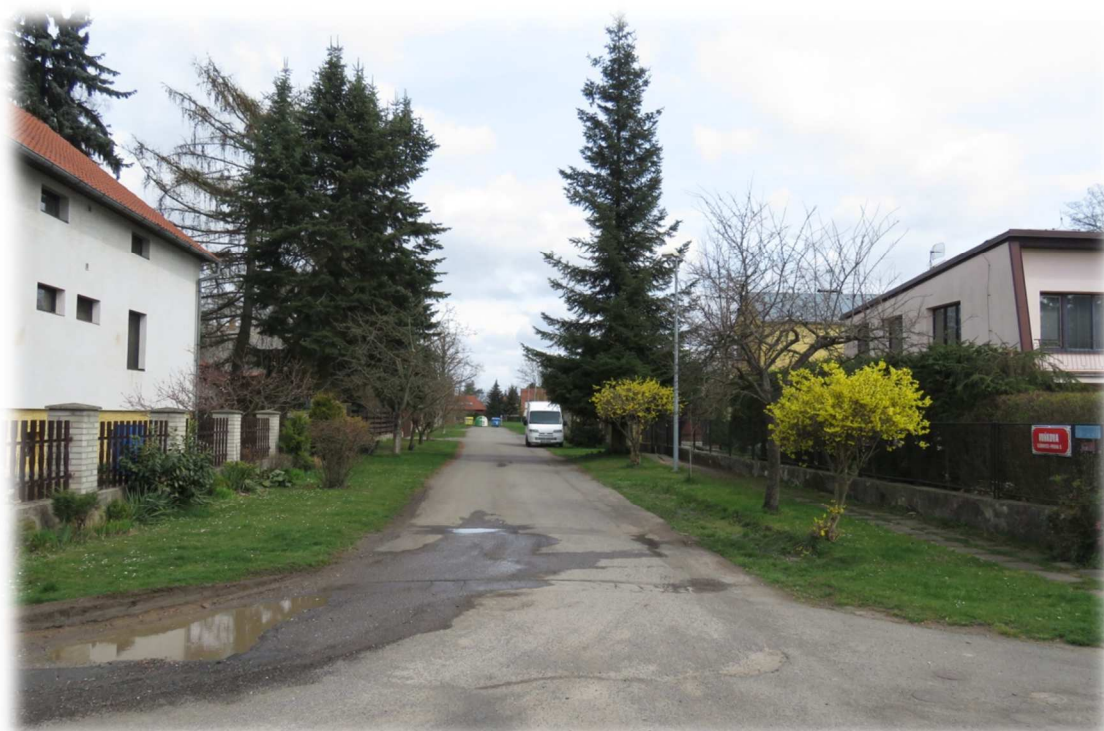
Obrázek 24: Divoké výsadby často plodí kolizní a provozně nebezpečné stromy se zanedbanými výchovnými řezy vyvolávajícím kauzy kácení. Stávají se ovšem živým důkazem o možných proporcích stromů, které ještě ulice unese a které už jsou mimo.

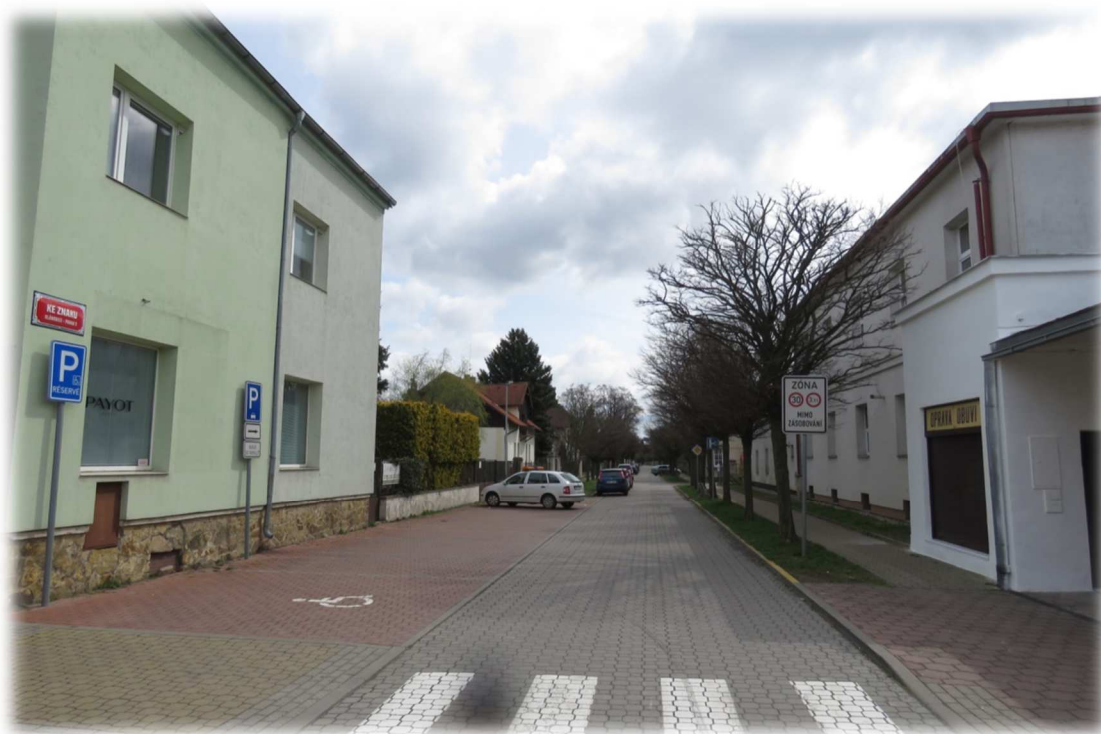
Obrázek 25: Jedno z mála proporčních využití malokorunných stromů, pro klánovické prostředí jinak obvykle neadekvátních.

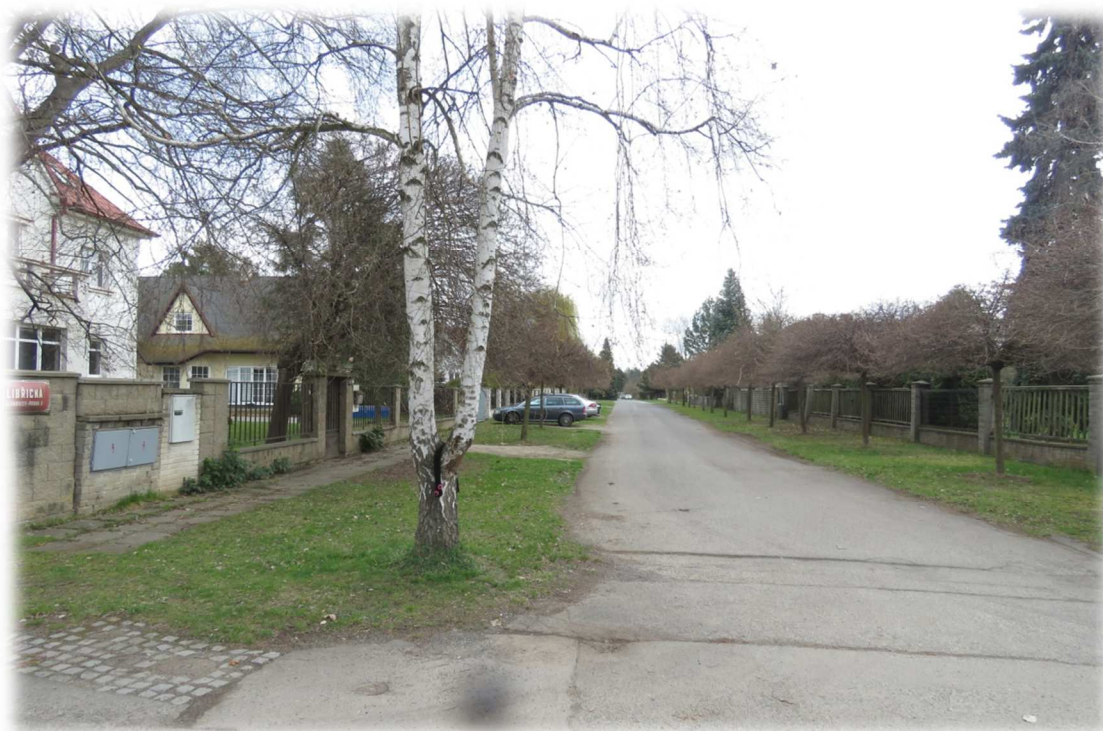
Obrázek 26: Opačný příklad, kdy malokorunné stromy zabily možnost využití prostoru.

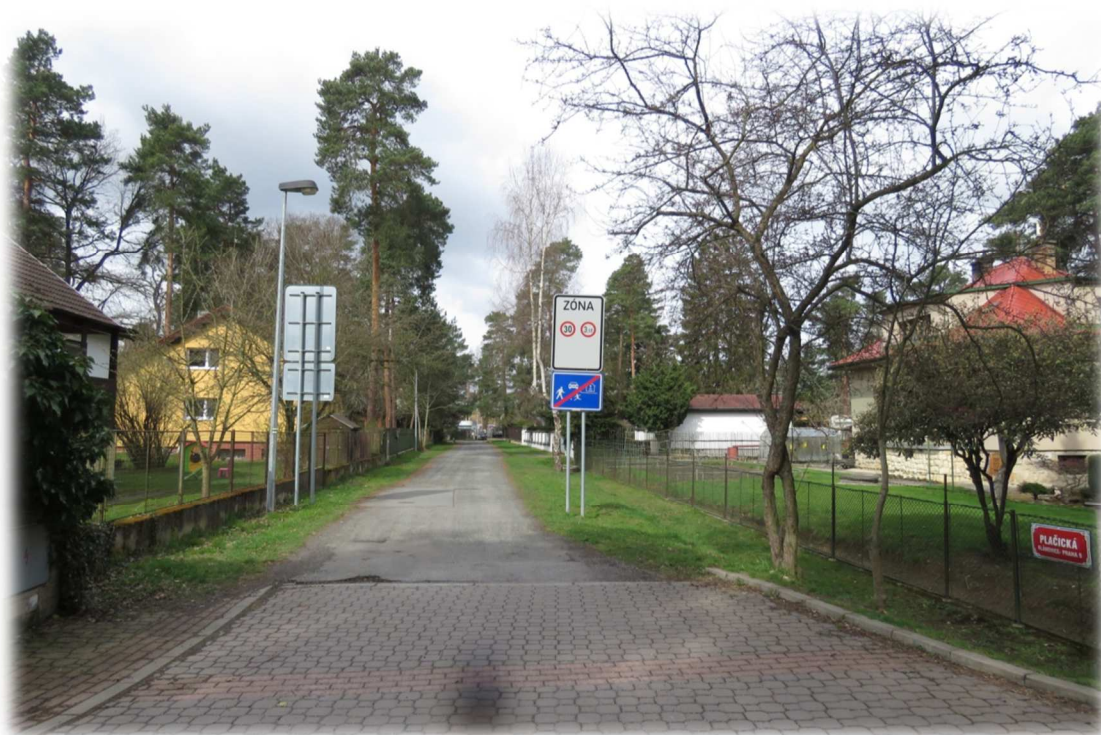
Obrázek 27: Rozhraní ukazující velmi dobře smutnou bilanci betonování ulic. Po nadimenzování komunikací, chodníků a obrubníků tu máme pouze proužek zbytkové plochy, jsme bez vody a bez stromů.
