## STUDIE OPATŘENÍ PRO ZADRŽENÍ VODY Z DEŠŤOVÝCH SRÁŽEK NA ÚZEMÍ MČ PRAHA – KLÁNOVICE

MČ Praha – Klánovice

TIMAO s.r.o.

### P1.4 Fotodokumentace zelená infrastruktura

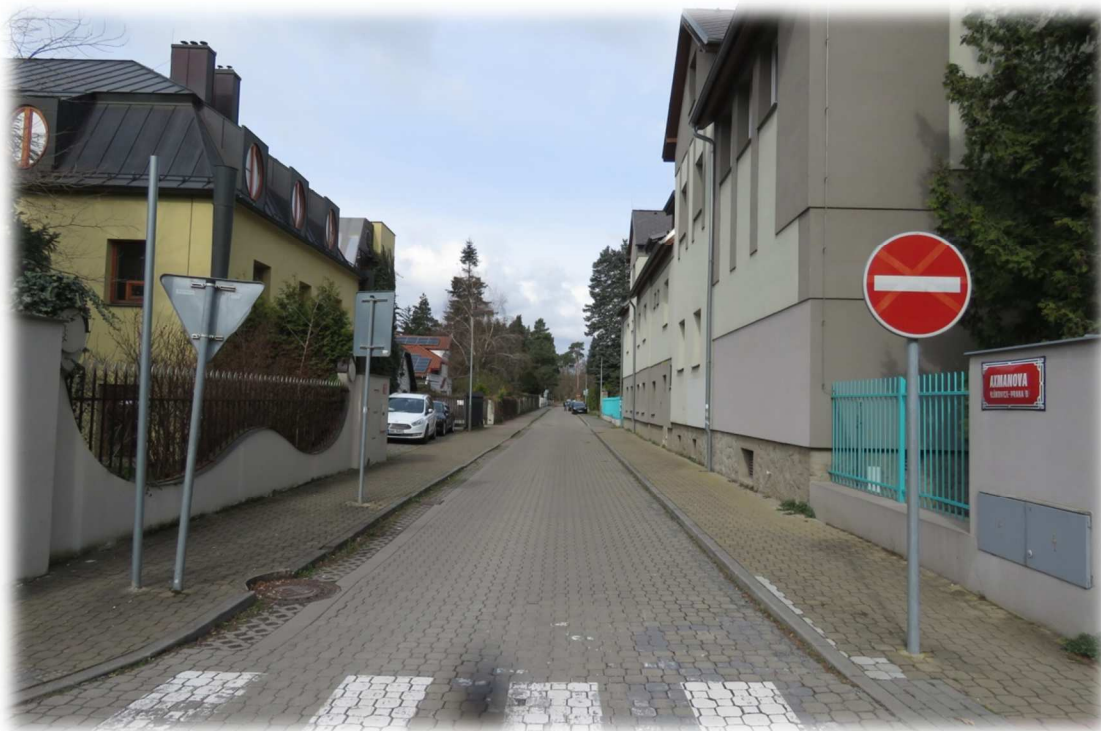
Obrázek 28: Uliční profily příčných ulic o šířce 8 metrů při uplatnění obou chodníků eliminují jakoukoliv zeleň, přirozené formy vsaku srážek a charakter zahradního města v lese se mění na běžnou ulici předměstí. Zatravnovací dlaždice jsou parodií na vsakování a zahradnímu městu nijak neprospívají.

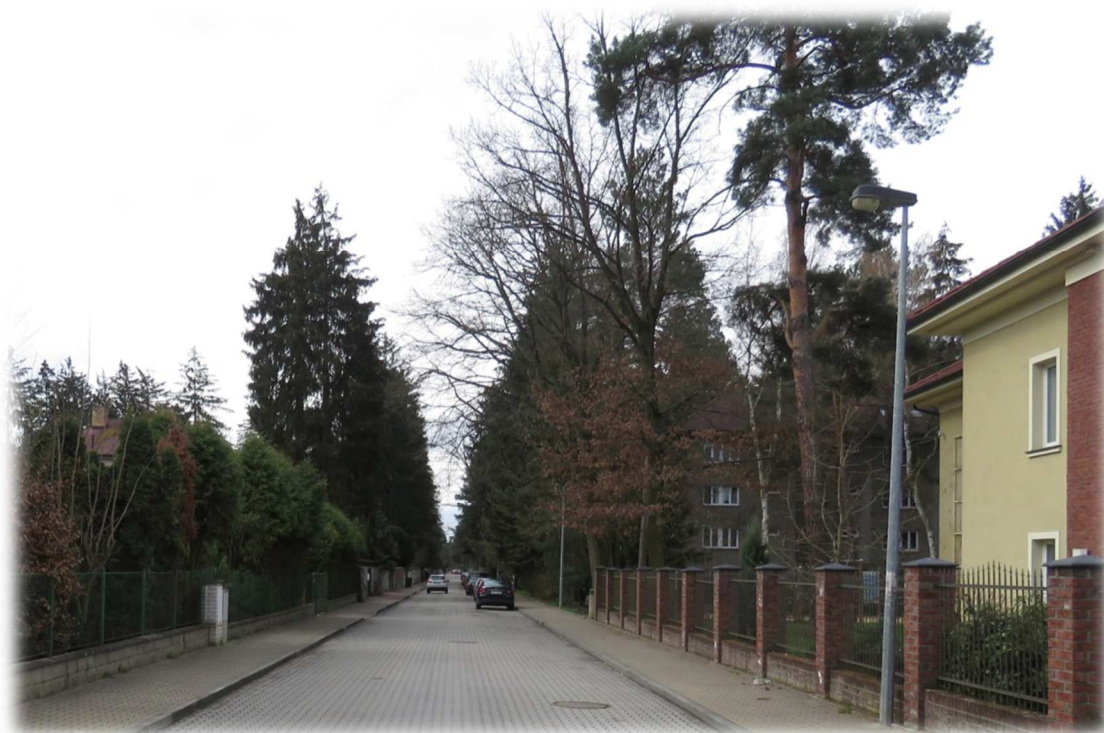
Obrázek 29: Ulice s tak úžasnými vzrostlými stromy v soukromých zahradách, že ani veřejnoprávní zabetonovanost nedokáže ublížit.

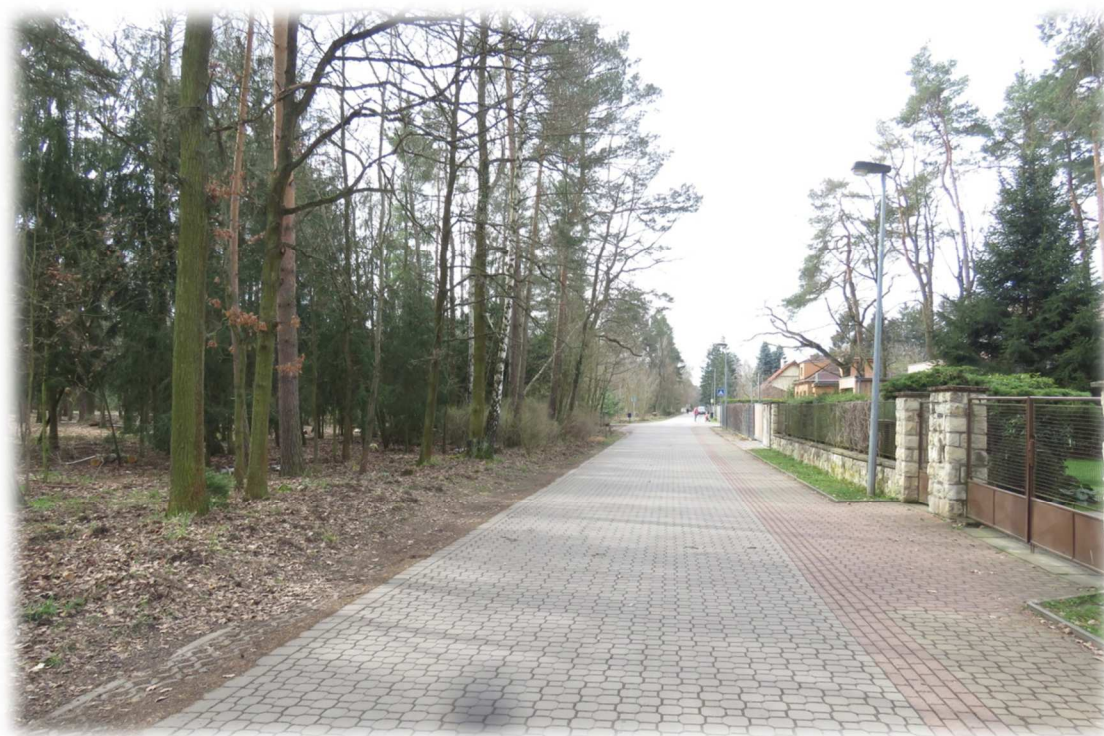
Obrázek 30: Příklad hrany k lesu na Mechovce, která přirozeně odvodňuje do lesa a stačilo by málo, aby skutečně fungovala.

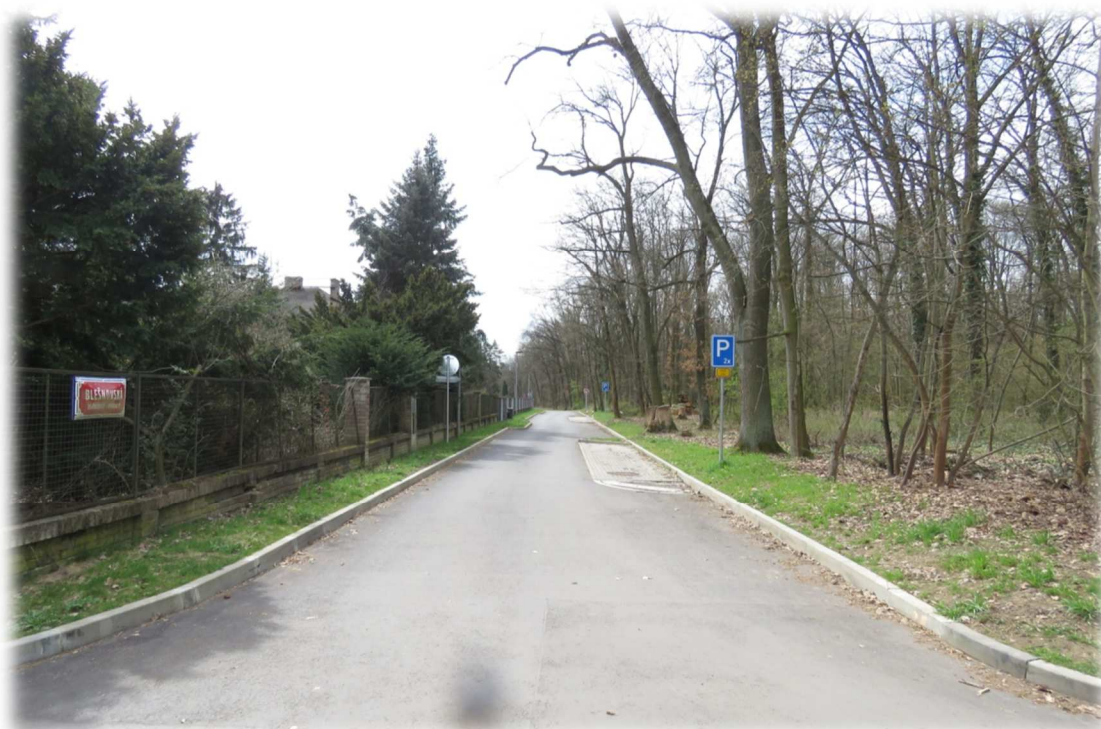
Obrázek 31: Implantát městského řešení uličního uspořádání od stolu, kde máme proti vodě do lesa instalovaný betonový obrubník.

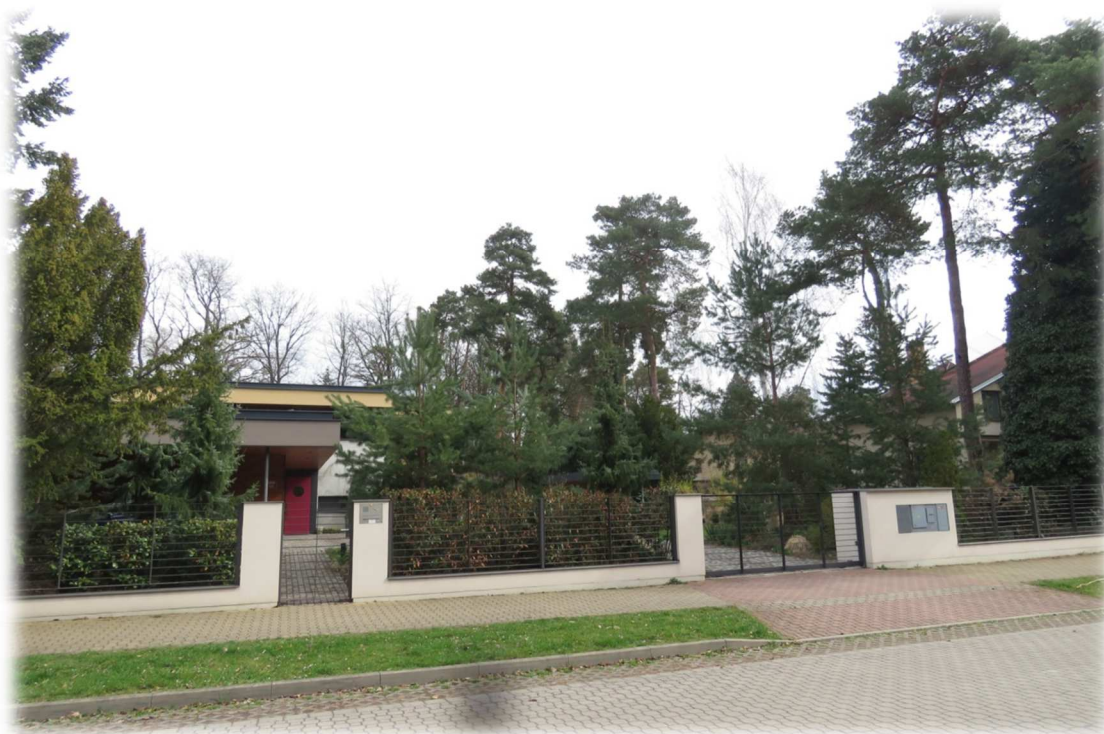
Obrázek 36: Stavba přináší potřeby kompromisu, na které zahradní kompozice musí reagovat. Příklad dobře založené nové generace druhově pestré stromové kulisy s výhledem na korunový zápoj.

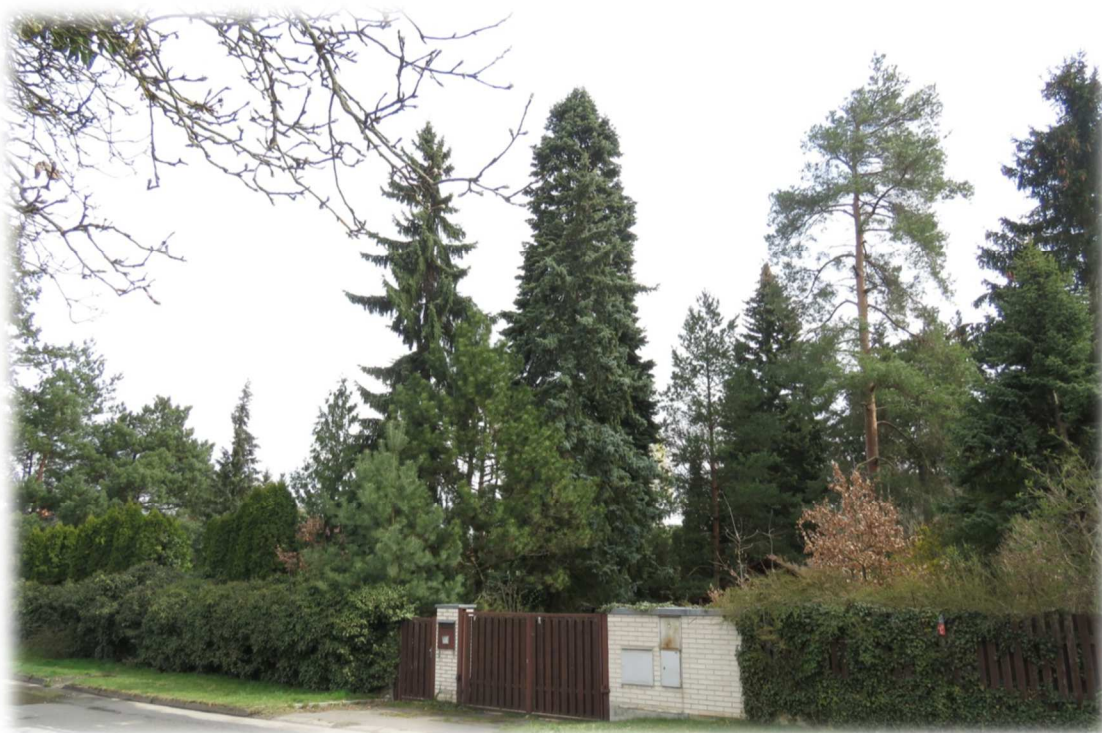
Obrázek 37: Lesní zahrada neobyčejně druhově a věkově pestrá. Ukázka bezpochyby stabilního společenstva, v kterém přes dřívou převahu konifer spontánně zmlazuje dub.

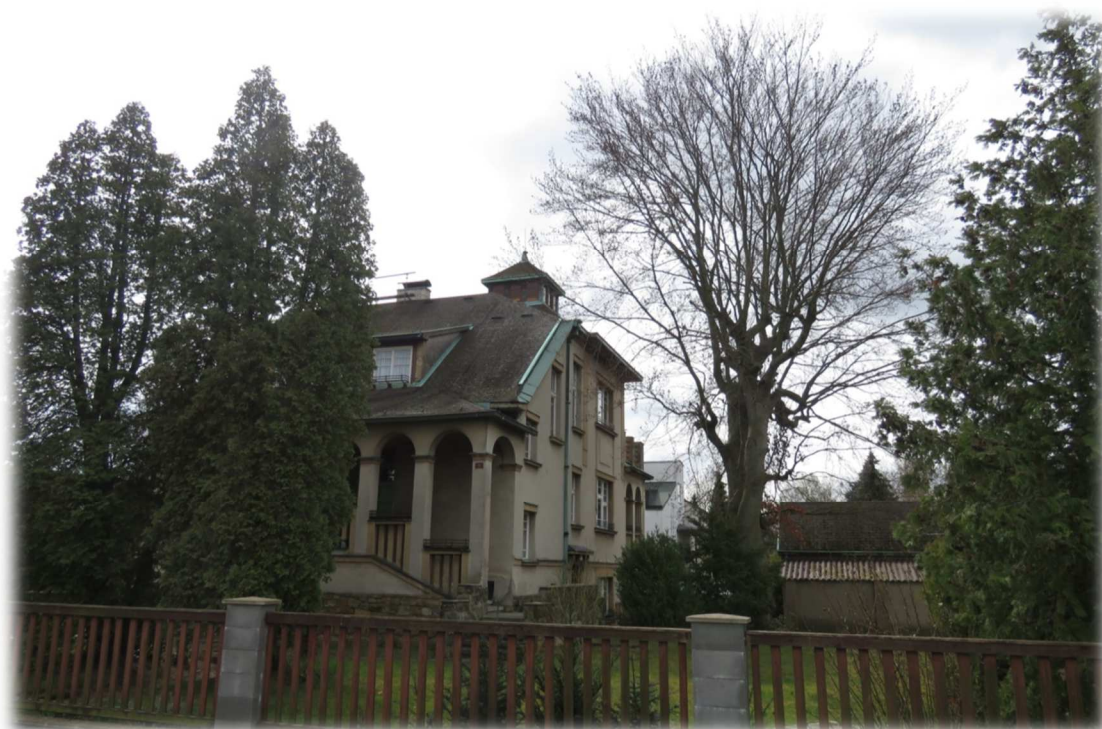
Obrázek 38: Původní buk u historické vily reagující na někdejší brutální zásah. Prokazatelně vitální strom, který byvše arboristicky veden, nepředstavoval pro stavbu jakoukoliv hrozbu, naopak výsostnou hodnotu.

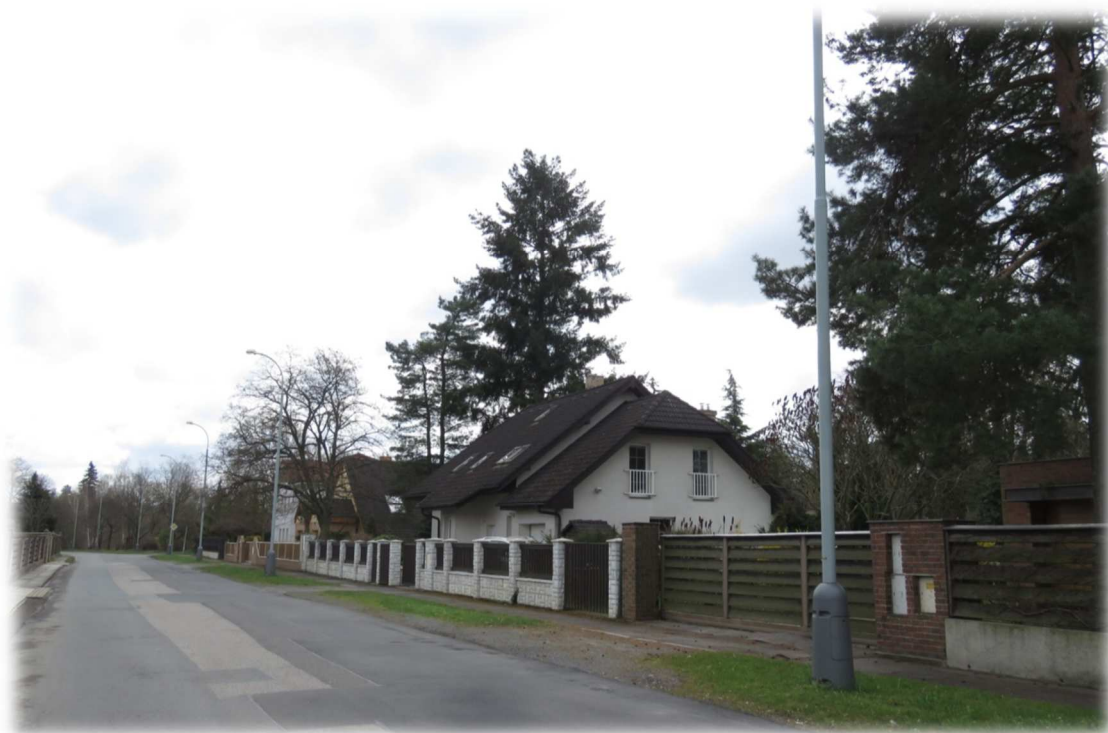
Obrázek 39: Jedna z mnoha vrostlých douglasek, které za poslední století nejednou prokázaly, jak jsou v místních podmínkách odolné. Řada vzrostlých jedinců roste nejen u nejstarších vil, ale také ve středním věku v mnohých mladších zahradách a patří tak spolu s některými jedlemi mezi nejlepší konifery Klánovic.

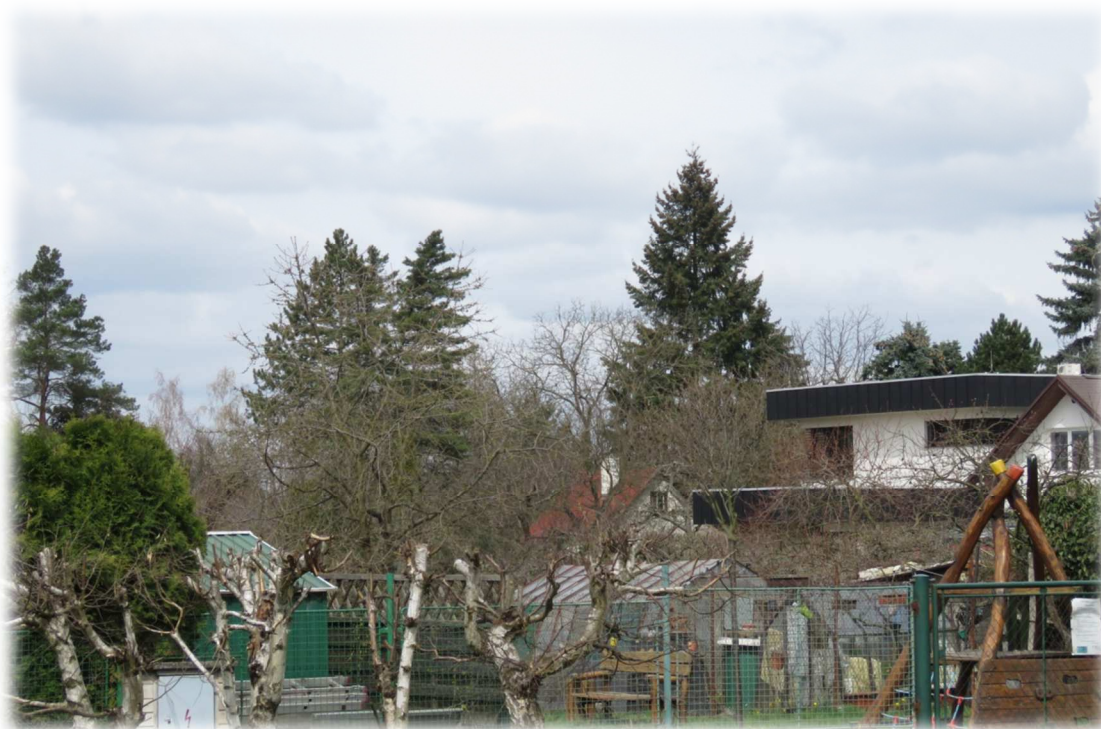
Obrázek 40: Kužely konifer patří mezi tradiční klánovický rukopis, a i v někdejších zahrádkářských osadách dnes navozují alespoň část odkazu zahradního města. V područí je patrná stopa nízkých štěpů ovocných dřevin a ty mohou jednou přerůst dominantní listnáče. Jen tudy vede cesta ke korunovému zápoji.

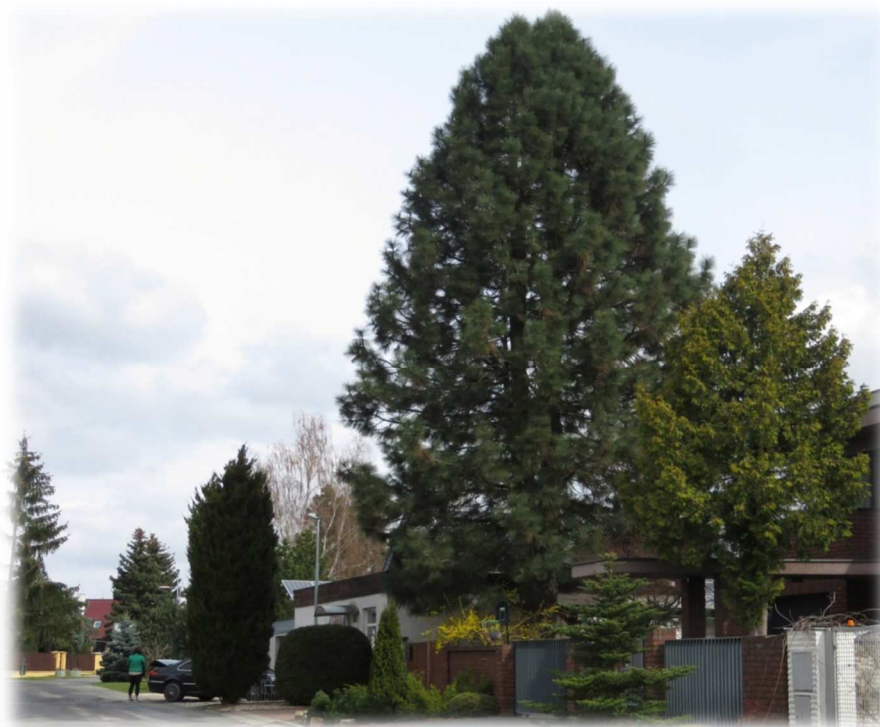
Obrázek 41: Mimořádným fenoménem Klánovic jsou pak vzrostlé exempláře borovice Jefferyovy, které se vyskytují zejména v okolí Šlechtitelské. Většině se evidentně daří a jsou jako soubor vzácné.

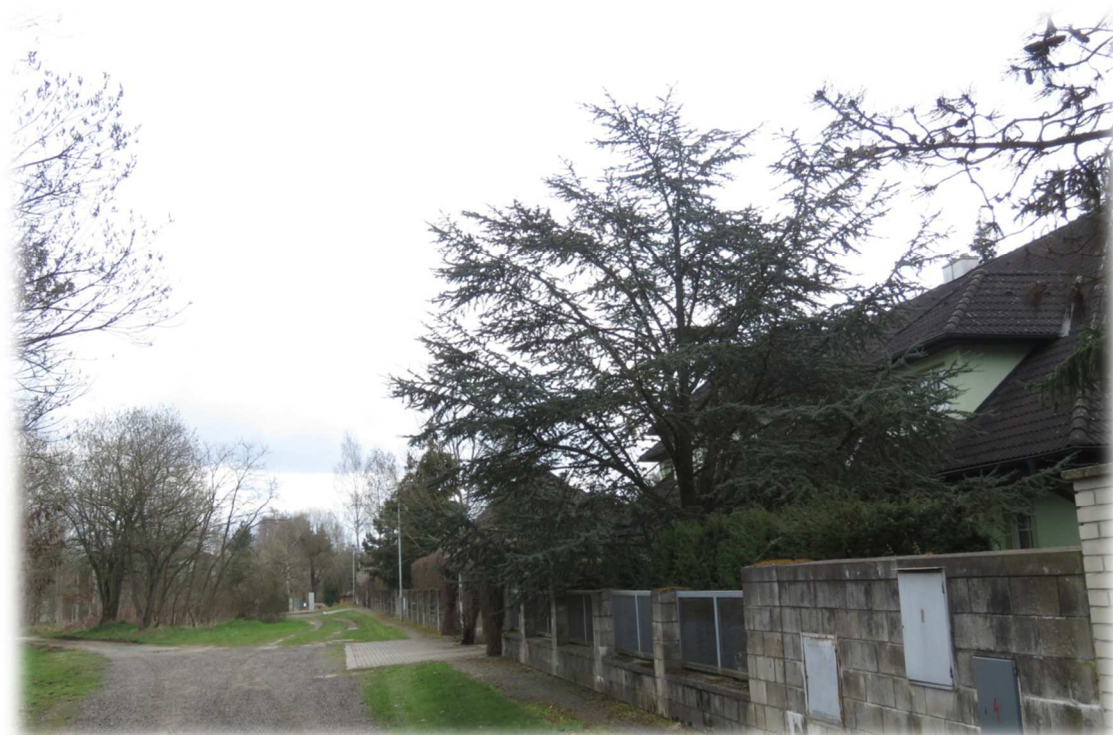
Obrázek 42: V Klánovicích lze také najít několik desítek velmi pěkných cedrů. Jakkoliv tyto stromy nebývají starší třiceti let, evidentně zdejší poměry velmi dobře zvládají a příklad letitého exempláře z nedaleké Uhřetěvsi ukazuje dobrý potenciál pro množení a výsadbu vybraných aklimatizovaných jedinců. Z hlediska adaptace na změnu klimatu jde bez nadsázky o dřevinu, která by mohla lesní charakter Klánovic udržet i v případě dalšího nepříznivého vývoje.

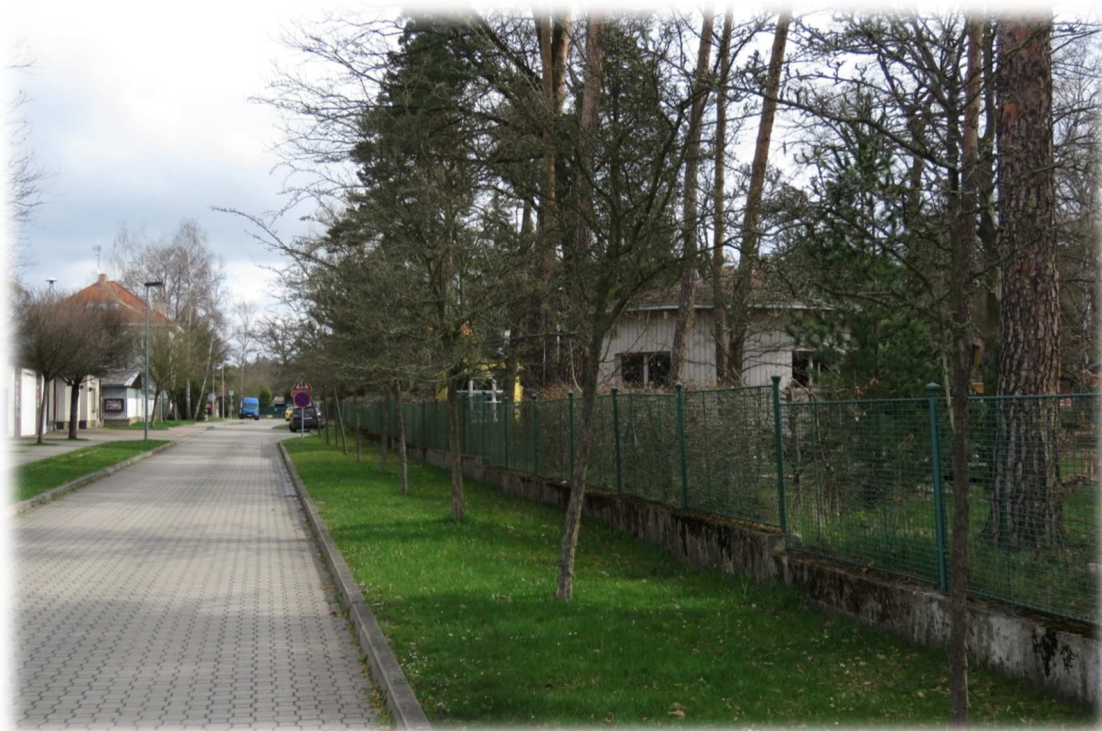
Obrázek 43: Rozhraní soukromých zahrad a veřejných ploch představuje vždy trochu loterii. Výsadba hlohů do konkurence vzrostlých původních stromů patří mezi kolize, který se lze vyhnout.

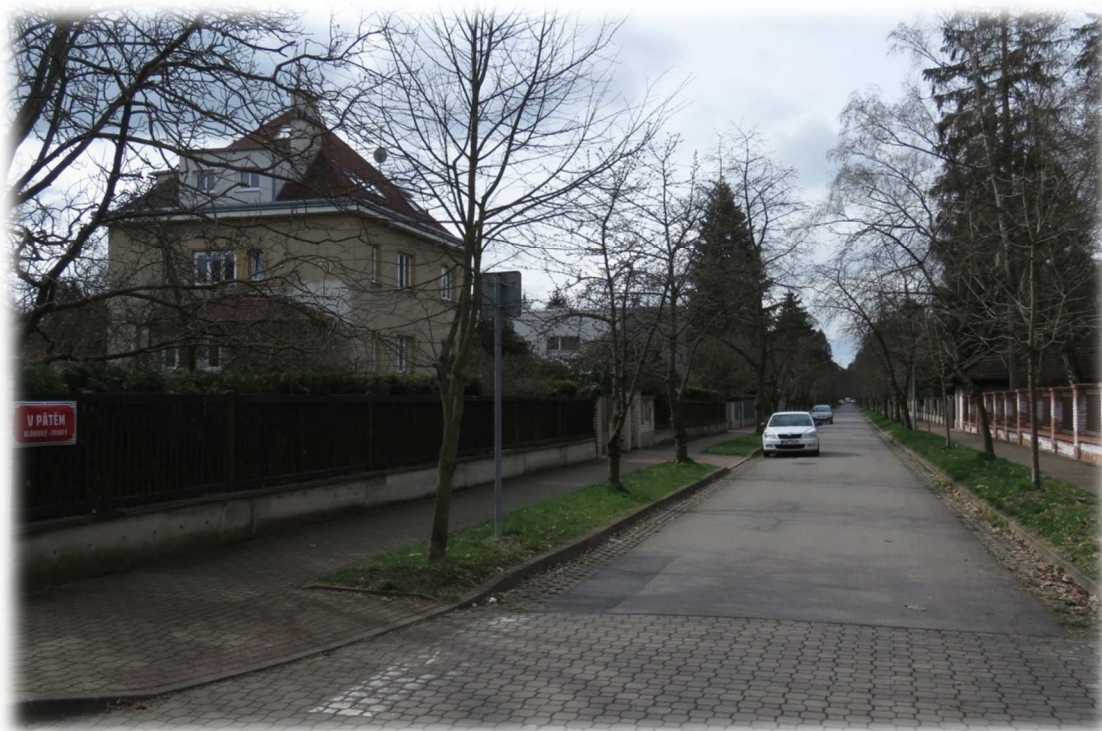
Obrázek 44: Velkým problémem uličních stromořadí jsou zanedbané výchovné řezy, poškozování báze dřevin, omezování prokořenitelného prostoru a zamezení přístupu ke srážkové vodě při rekonstrukcích ulic. Nutné je také předjímání kolizí se stromy v zahradách, a to i za cenu neúplnosti stromořadí.

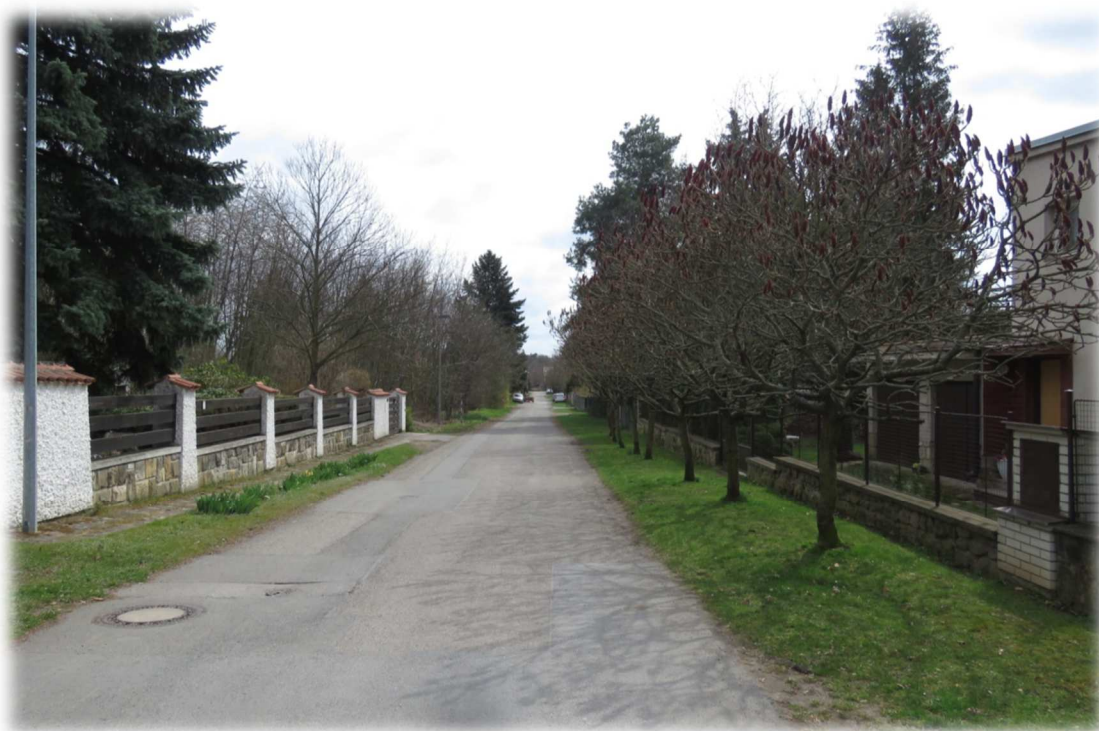
Obrázek 45: Poněkud bizarní je obliba škump zejména v okolí Všeckarské a K Rukavičkárně. Dokazuje ovšem proporční možnosti umístění stromokeřů a překvapivě většinou nepodráží, jedná se tedy vesměs o semenáče. Bohužel na několika místech dochází k jejich opakované dekapitaci.

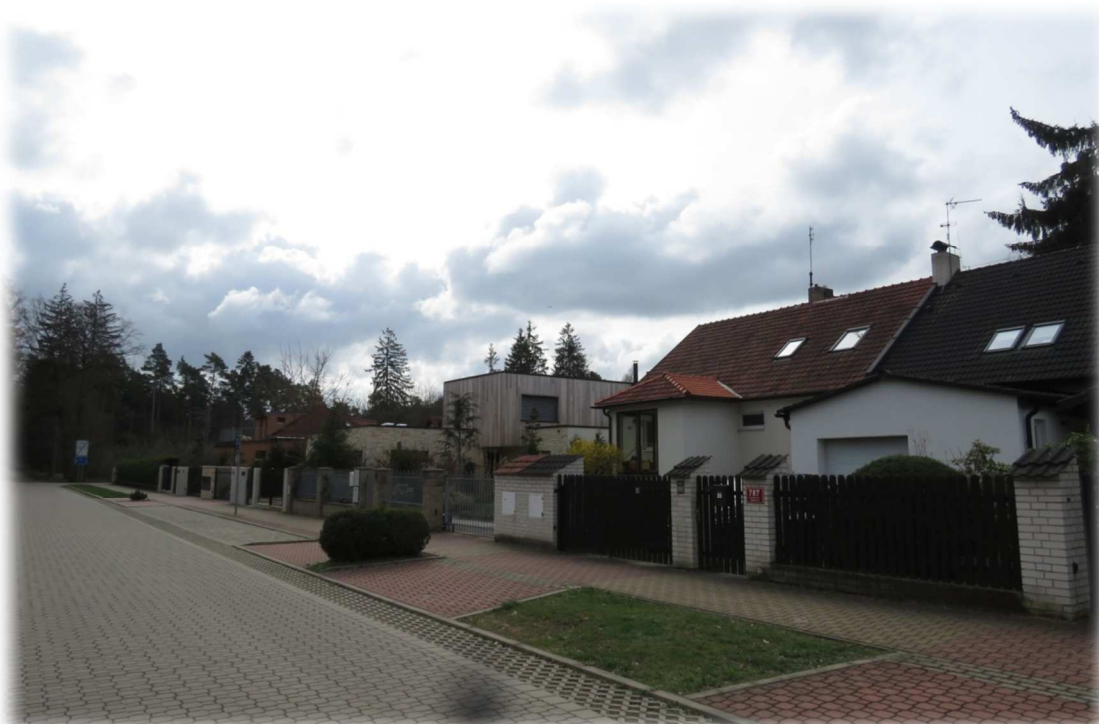
Obrázek 46: Míra zastavění některých parcel znemožňuje prakticky výsadbu dostatečného zastoupení dominantních stromů. Řešení uličního prostoru by mohlo tento problém kompenzovat na důsledkové rovině. Především je ale nutné ptát se pro příčině, proč k tomuto stavu došlo a bránit mu.

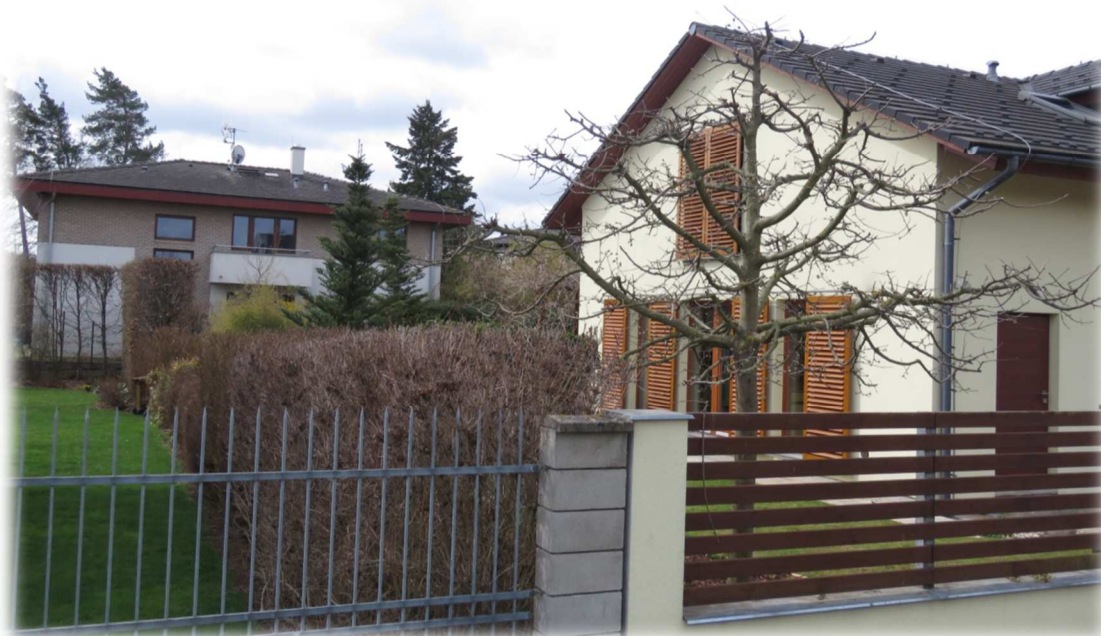
Obrázek 47: Využíváním subdominatních konifer, tvarových kultivarů a pravidelně řezaných ovocných dřevin se bezprostředně ztrácí charakter zahradního města jehož základem je korunový zápoj nad střechami domů. To je příčina nejčistšího vzduchu v Praze.

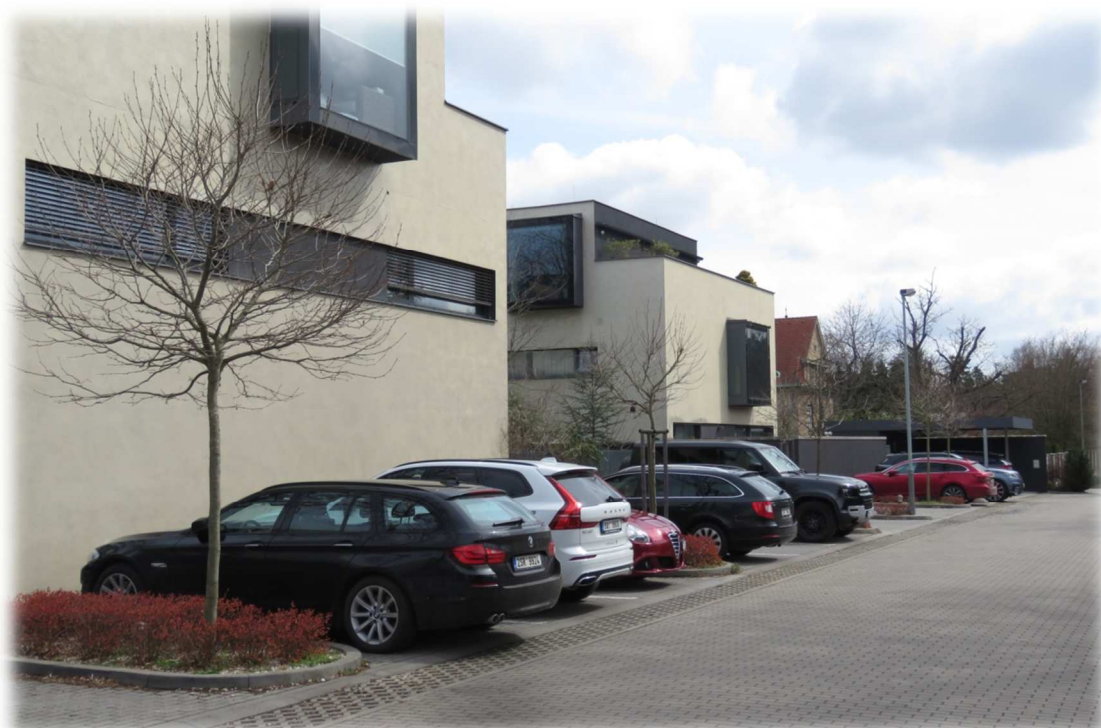
Obrázek 48: Problémem by se mohlo zdát parkování. Typicky nezvládnuté soužití stromů a aut, kde je všechno naruby. Obrubníky jako bariéry proti rozvoji stromů. Zdánlivý však vůbec neslouží stromům, slouží-li něčemu. Nепropustné dlažby a hrany zbytečně omezují kapacitní parkování i stromy samotné.

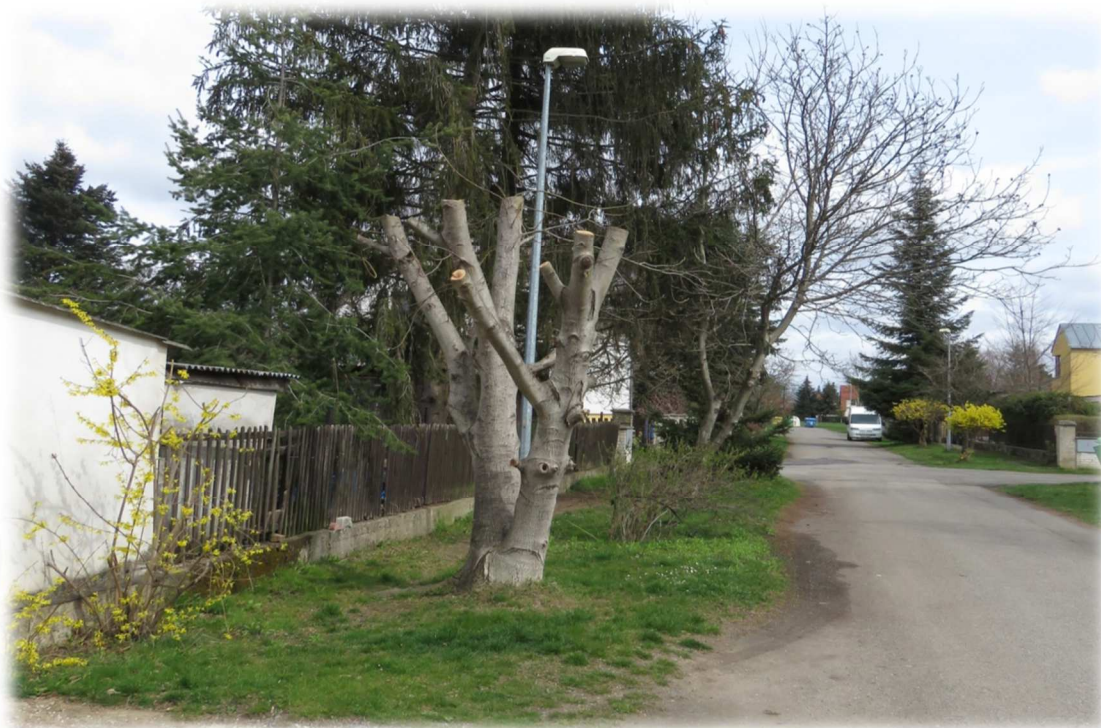
Obrázek 49: Poškození dřevin ve veřejném prostoru i v zahradách je bohužel poměrně běžným jevem, a to dokonce včetně navrtaných či nařezaných dřevin případně náhlých úmrtí bez zjevné příčiny. V těchto případech bude nutná spolupráce znalců a restriktivní důsledky pro občany, kteří tak konají.

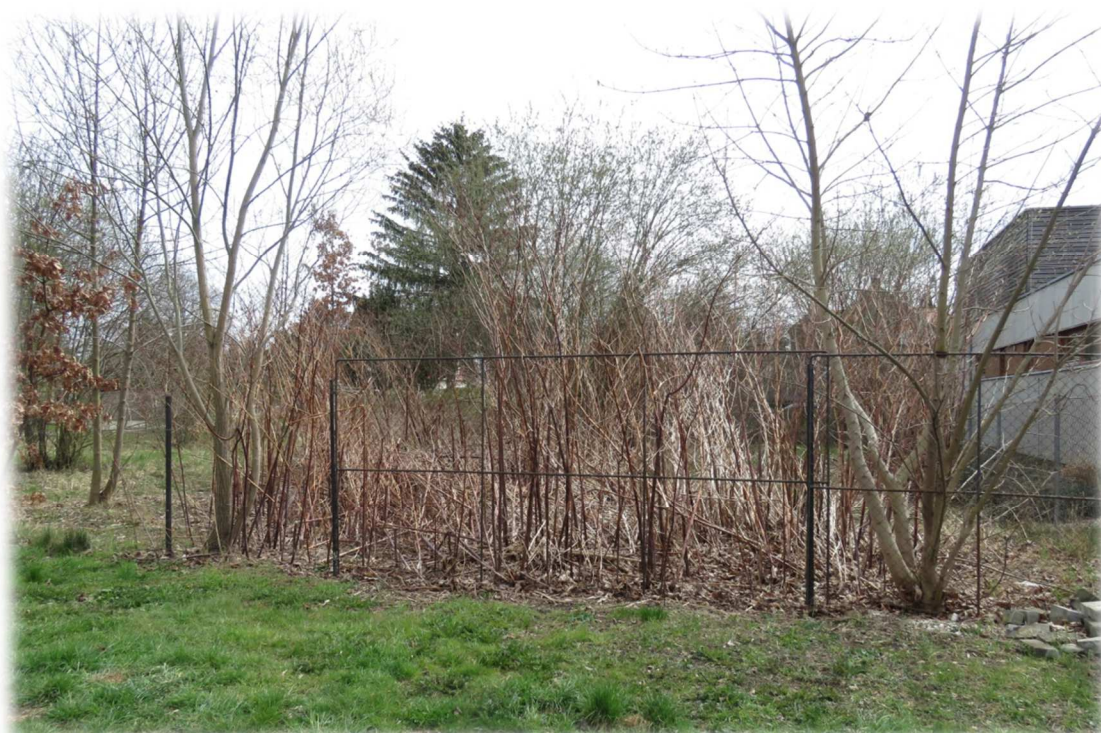
Obrázek 50: Potenciálně velký problém představují zanedbané pozemky a invazní druhy na nich. Křídlatka může do několika let znamenat velmi obtížně řešitelný problém. I zde je nutné konat a nepřehlížet.

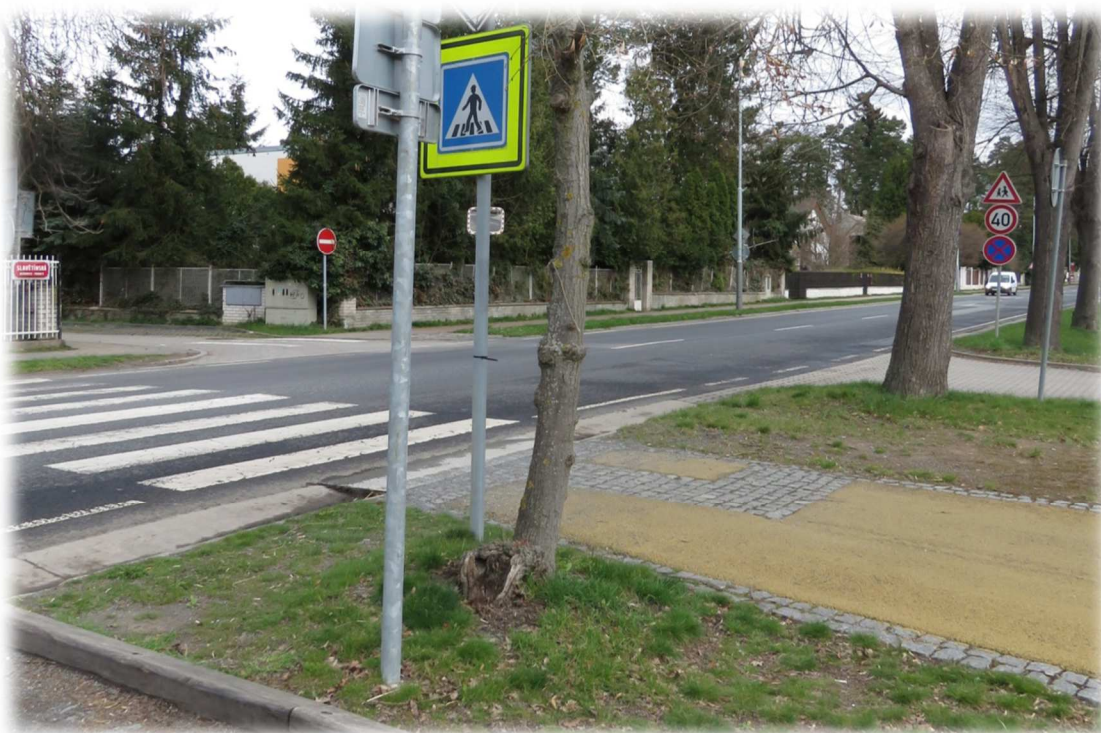
Obrázek 51: Fatálně defektní stromy nelze zachránit a zabírají místo. Jediným možný krokem je vysazení nového stromu za předpokladu, že se odstraní příčina, proč k defektu předchozí výsadby došlo.

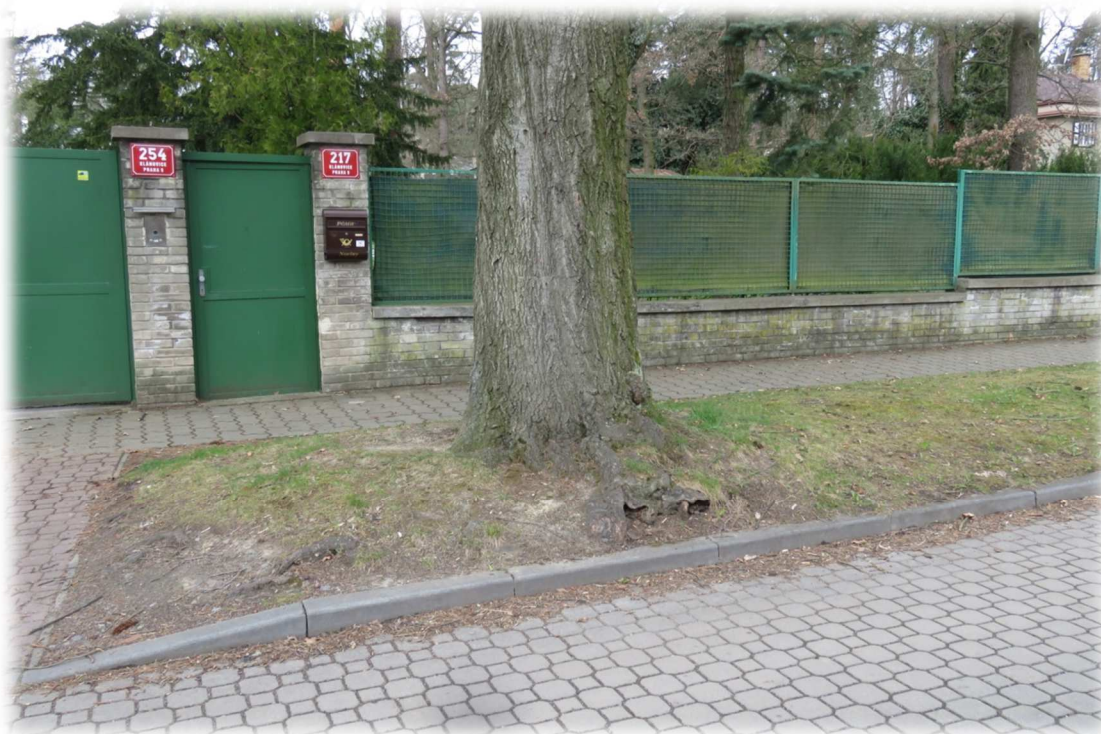
Obrázek 52: K poškozování dřevin ve veřejném prostoru dochází za různých okolností. Zde patrné poškození kořenového náběhu dospělého dubu, které se stalo vstupní bránou houbové choroby. Patogen postupuje a poškození dřeviny ohrožuje její stabilitu.

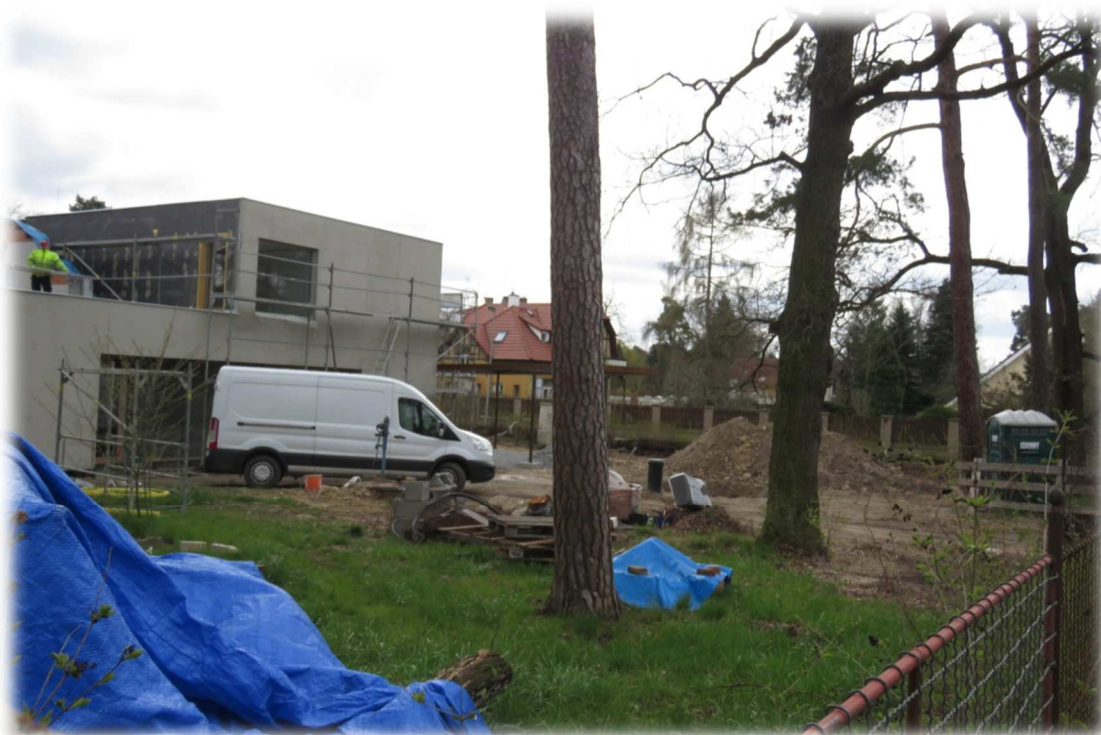
Obrázek 53: Poškození dřevin stavbou začínají již nadostatečným vymáháním zákonných opatření ochrany dřevin na staveništi. nepřípustné skladování materiálu v korunovém průmětu, pojezdy kořenového systému, pořanění na pni i náběhů, výkopové práce, kontaminace a zhutnění vedou k závažným škodám na majetku investora a k úhynu stromů chráněných zákonem ve veřejném zájmu.

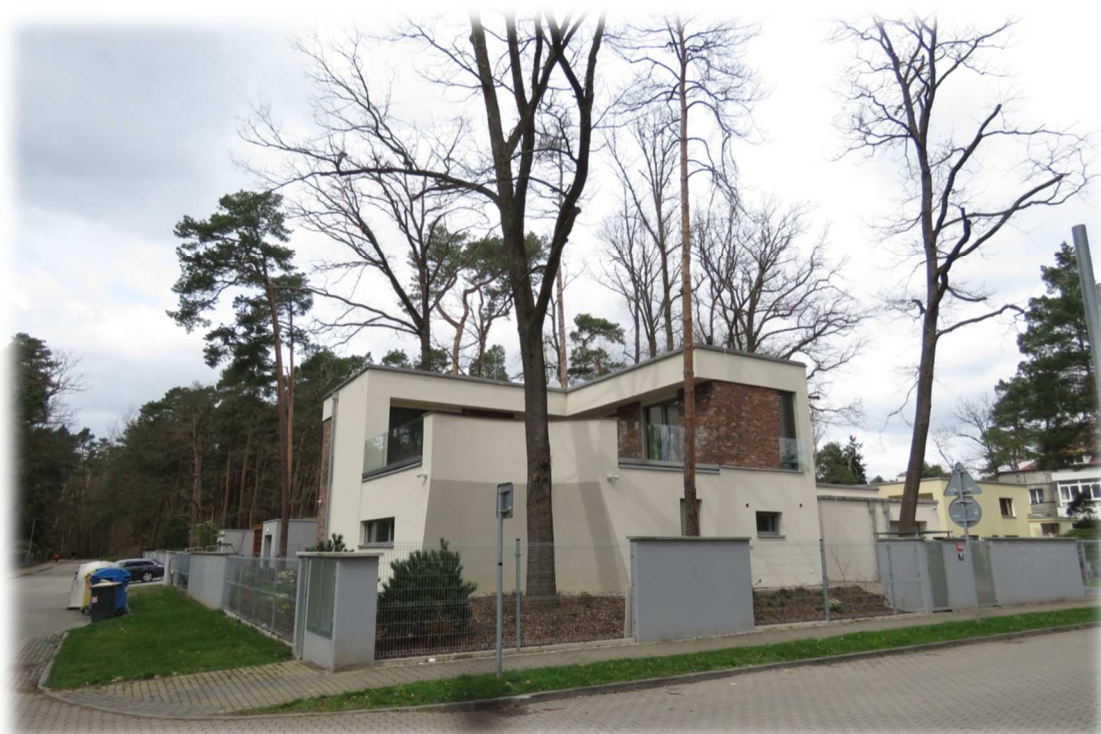
Obrázek 54: Patrně nejkřiklavějším příkladem znehodnocení místa jsou důsledky této stavby, která zlikvidovala nejméně pět vzrostlých stromů původního korunového zápoje.

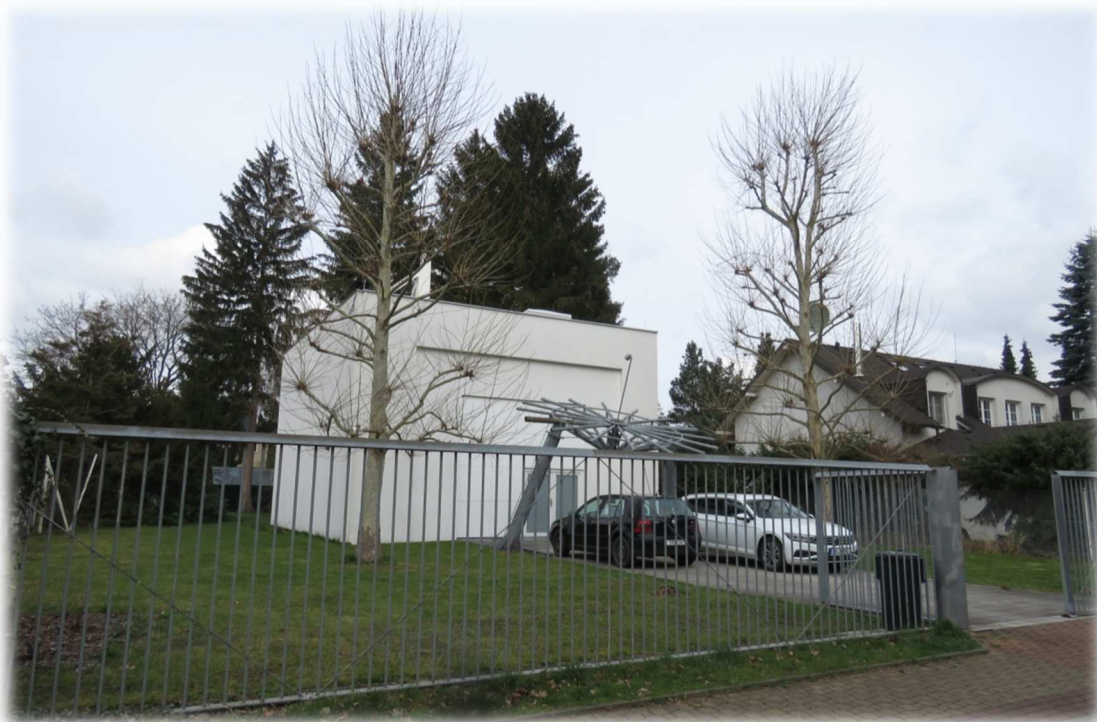
Obrázek 55: Za pozornost stojí i tento objekt, který se vůči obci Klánovice naprosto ultimativně vymezil a oba řezané platany jsou toho důkazem.

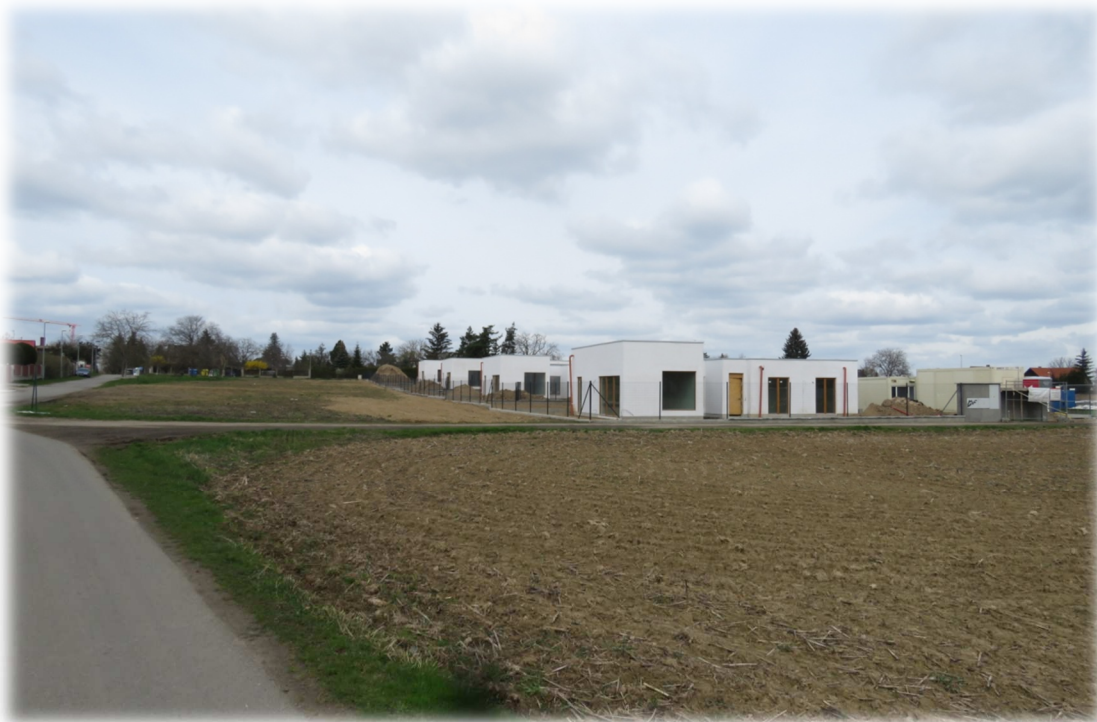
Obrázek 56: Bestia triumphans jsou objekty, které formu zahradního města zapovídají už svou podstatou a lesní zahrady prostorově vylučují. Vedle socialistických bytovek, které čas ukryl alespoň do borovic, se tento soubor stává tou výjimkou, která všem klánovickým klade tu zásadní otázku, čím tato obec je a chce být.

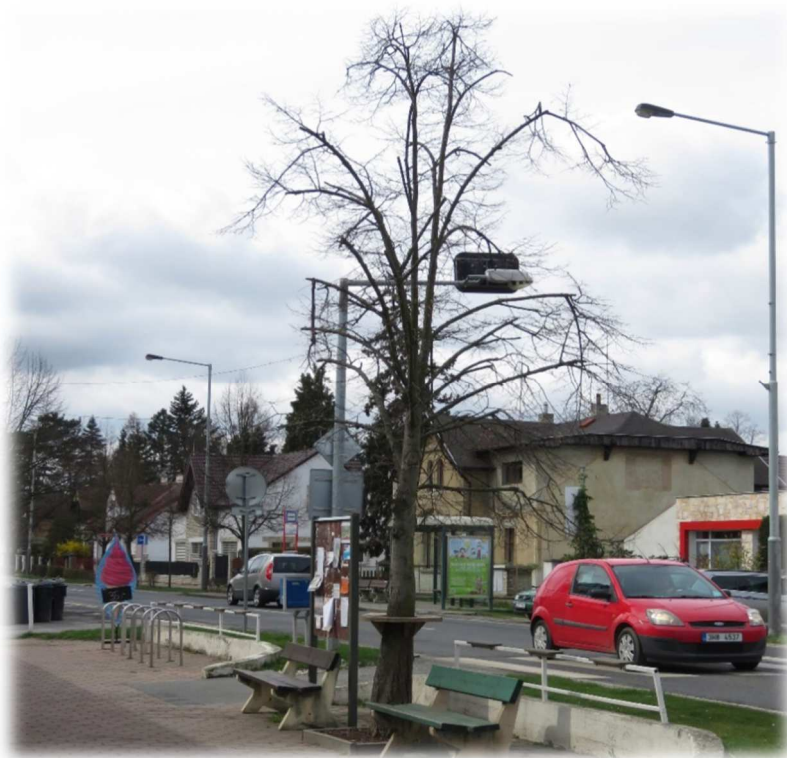
Obrázek 57: Nesmutnějším obyvatelem Klánovic, zahradního města s tisíci stromy, je tato lípa, připravená o veškerý životní prostor, soustavně týraná a ponížená na snášený stolek na pivo. Příběh vztahu člověka k stromu, který se zde zachoval hůře, než se chováme k slepicím v klecích.
